L'Oise apprécie le retraitement au LHR

Mai 2020

Dans les Hauts-de-France, l'Oise recourt régulièrement au retraitement en place au liant hydraulique routier pour l'entretien de ses 3 800 km de routes départementales. Exemple récent : le chantier de la RD85 à Chelles.

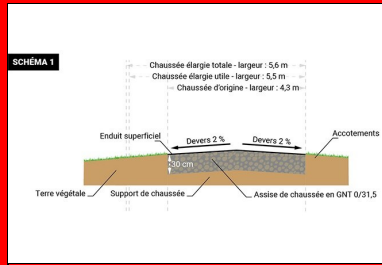
- Une partie rurale : elle se situe en zone agricole, entre la sortie du village de Chelles et Croutoy. Cette route, de longueur de 805 m et de largeur de 4,30 m, était en mauvais état : elle présentait des signes de dégradations structurelles qui se sont aggravées au fil du temps (faiencage, affaissements des rives, etc.). De plus, la chaussée était sujette à des accumulations d'eau de ruissellement pendant les périodes de précipitations et elle souffrait de caractéristiques géométriques (profil en travers, largeur) inadaptées au trafic (classe T5, soit 10 à 15 poids lourds/jour), qui devient important à certaines périodes de l'année (engins agricoles, transport de récoltes, etc.).

Coupe en travers-type de la chaussée actuelle

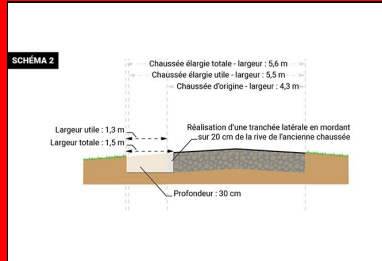
Coupe en travers-type comprenant la tranchée latérale réalisée en mordant sur la rive de la chaussée existante

La RD85 est élargie de 4,30 m à 5,5 m, par la création d'une tranchée latérale de 805 m de longueur par 1,50 m de largeur et 0,30 m de profondeur. Située à gauche, du sud vers le nord, elle a été creusée à l'aide d'une pelle mécanique sur toute la longueur du chantier, en mordant sur une largeur de 0,20 m sur la rive de l'ancienne chaussée (cf. schéma 2). Elle a été comblée, en couches successives et compactées, avec des matériaux d'apport de type GNT (85 %) et des fraisats d'erbés (15 %) provenant du chantier urbain (cf. schéma 3).

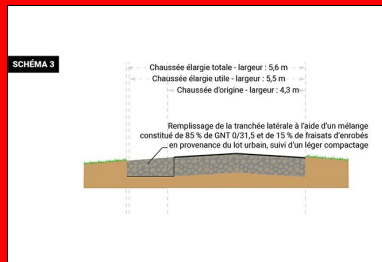
Coupe en travers-type de la chaussée élargie avec une poutre latérale

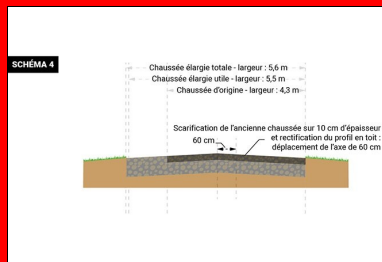
Coupe en travers-type de la chaussée élargie après scarification de l'ancienne chaussée et rectification du profil en travers

La chaussée a d'abord été scarifiée sur 10 cm de profondeur (cf. schéma 4).

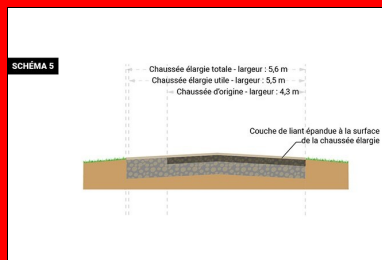
Coupe en travers-type de la chaussée élargie avec l'apport du liant

Le LHR mis en œuvre était du ROC AS produit par EQIOM sur son site de Dannes (Pas-de-Calais). Ce liant, principalement composé de laitier de hauts-fourneaux, permet de garantir un délai de maniabilité suffisamment long en période estivale pour le bon déroulement des opérations de traitement. L'épandeur utilisé était doté d'un système de dosage volumétrique asservi à la vitesse d'avancement. Le dosage a été vérifié « à la bêche » (cf. schéma 5).

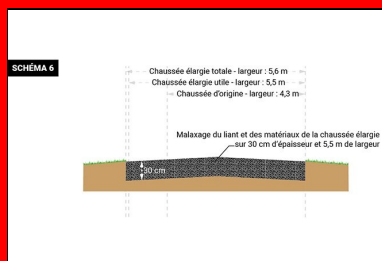
Coupe en travers-type de la chaussée élargie après malaxage du liant et d'une partie de l'ancienne chaussée

Un pulvimixeur Wirtgen de Colas, précédé d'une tracto-cuve injectant directement l'eau dans la cloche, a été utilisé pour effectuer le malaxage du liant hydraulique routier avec les matériaux de l'ancienne chaussée en vue d'obtenir un matériau **homogène** sur toute l'épaisseur du traitement. Le retraitement a été effectué sur une largeur de 5,50 m et une profondeur de 30 cm, en plusieurs passes (cf. schéma 6).

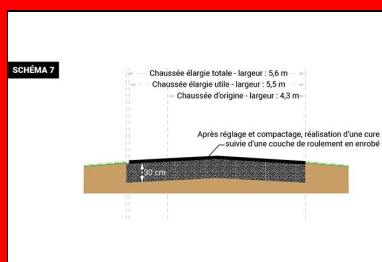
Coupe en travers-type de la chaussée élargie avec une nouvelle couche de surface

À l'issue du délai de 21 jours, la nouvelle assise de chaussée a reçu une couche de surface en BBSG, d'épaisseur 6 cm (cf. *schéma 7*). Le chantier a été achevé à la mi-septembre 2019.

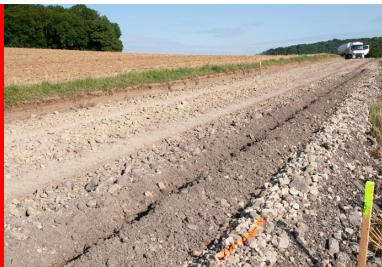
La RD élargie de 1,50 m

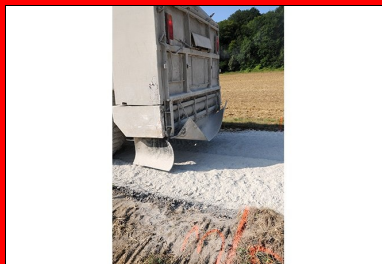
Épandage du liant

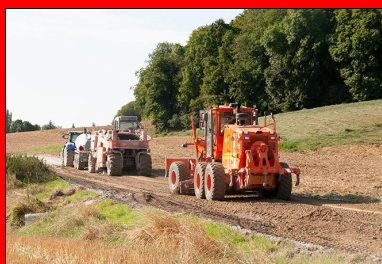
Malaxage et réglage

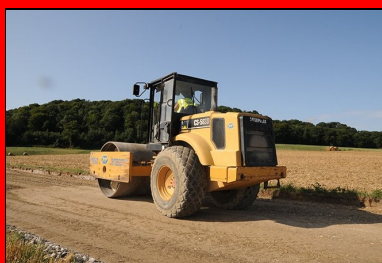
Compacteur vibrant

Un compacteur lourd V4 a été utilisé pour assurer la densification du matériau en fond de couche sur l'ensemble de la chaussée. Il a effectué 8 passes avec un objectif de compactage q1, puis, après un nouveau passage de la niveleuse pour effectuer un réglage fin, 2 passes avec un objectif q2. La masse volumique sèche de référence est celle de l'optimum Proctor modifié, déterminée en laboratoire et qui est de 2 160 kg/m³. L'utilisation d'un compacteur à pneus n'était pas techniquement nécessaire.

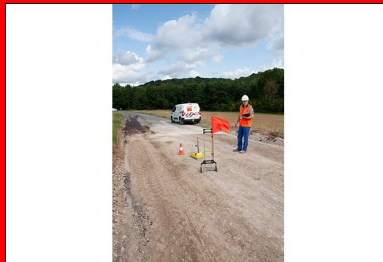
Contrôle de compactage au gamma-densimètre

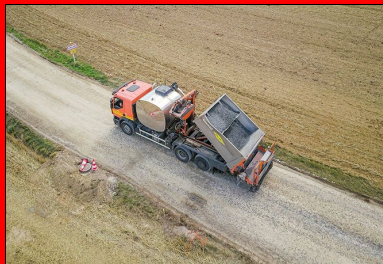
Mise en œuvre de l'enduit de protection

Une couche de protection a été ensuite appliquée sur la couche retraitée afin de la protéger des intempéries, de l'évaporation de l'eau et du trafic de chantier. Il s'agissait de l'enduit superficiel armé Colibra de Colas, comprenant des fibres de verre coupées, destinées à retarder la remontée de la fissuration de retrait, notamment lorsque les fissures sont dues au retrait thermique et de prise. D'épaisseur 1 cm, le liant armé a ensuite été gravillonné pour constituer un enduit superficiel.
