## L'Oise apprécie le retraitement au LHR

**Dans les Hauts-de-France, l'Oise recourt régulièrement au retraitement en place au liant hydraulique routier pour l'entretien de ses 3 800 km de routes départementales. Exemple récent : le chantier de la RD85 à Chelles.**

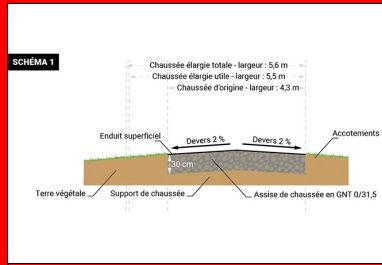
- Une partie rurale : elle se situe en zone agricole, entre la sortie du village de Chelles et Croutoy. Cette route, de longueur de 805 m et de largeur de 4,30 m, était en mauvais état : elle présentait des signes de dégradations structurelles qui se sont aggravées au fil du temps (faiçonnage, affaissements des rives, etc.). De plus, la chaussée était sujette à des accumulations d'eau de ruissellement pendant les périodes de précipitations et elle souffrait de caractéristiques géométriques (profil en travers, largeur) inadaptées au trafic (classe T5, soit 10 à 15 poids lourds/jour), qui devient important à certaines périodes de l'année (engins agricoles, transport de récoltes, etc.).

Coupe en travers-typé de la chaussée actuelle

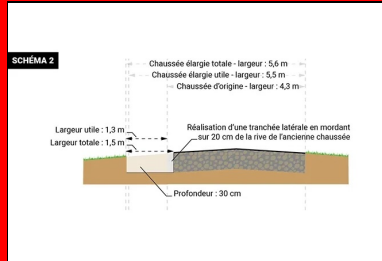
Coupe en travers-typé comprenant la tranchée latérale réalisée en mordant sur la rive de la chaussée existante

La RD85 est élargie de 4,30 m à 5,5 m, par la création d'une tranchée latérale de 805 m de longueur par 1,50 m de largeur et 0,30 m de profondeur. Située à gauche, du sud vers le nord, elle a été creusée à l'aide d'une pelle mécanique sur toute la longueur du chantier, en mordant sur une largeur de 0,20 m sur la rive de l'ancienne chaussée (cf. schéma 2). Elle a été comblée, en couches successives et compactées, avec des matériaux d'apport de type GNT (85 %) et des fraisats d'erbés (15 %) provenant du chantier urbain (cf. schéma 3).

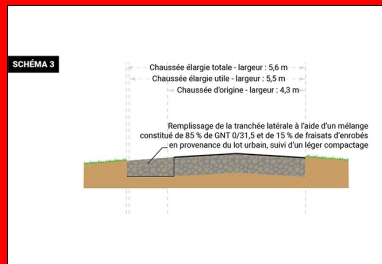
Coupe en travers-typé de la chaussée élargie avec une poutre latérale

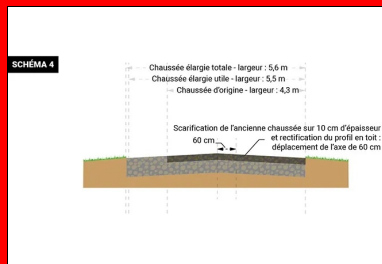
Coupe en travers-typé de la chaussée élargie après scarification de l'ancienne chaussée et rectification du profil en travers

La chaussée a d'abord été scarifiée sur 10 cm de profondeur (cf. schéma 4).

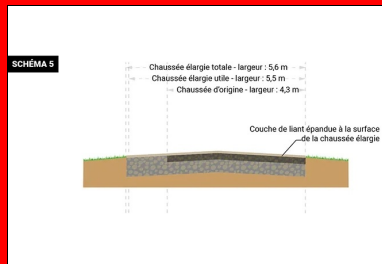
Coupe en travers-typé de la chaussée élargie avec l'apport du liant

Le LHR mis en œuvre était du ROC AS produit par EQIOM sur son site de Dannes (Pas-de-Calais). Ce liant, principalement composé de laitier de hauts-fourneaux, permet de garantir un délai de maniabilité suffisamment long en période estivale pour le bon déroulement des opérations de traitement. L'épandeur utilisé était doté d'un système de dosage volumétrique asservi à la vitesse d'avancement. Le dosage a été vérifié « à la bêche » (cf. schéma 5).

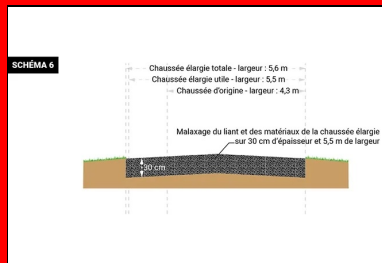
Coupe en travers-typé de la chaussée élargie après malaxage du liant et d'une partie de l'ancienne chaussée

Un pulvimixeur Wirtgen de Colas, précédé d'une tracto-cuve injectant directement l'eau dans la cloche, a été utilisé pour effectuer le malaxage du liant hydraulique routier avec les matériaux de l'ancienne chaussée en vue d'obtenir un matériau **homogène** sur toute l'épaisseur du traitement. Le retraitement a été effectué sur une largeur de 5,50 m et une profondeur de 30 cm, en plusieurs passes (cf. schéma 6).

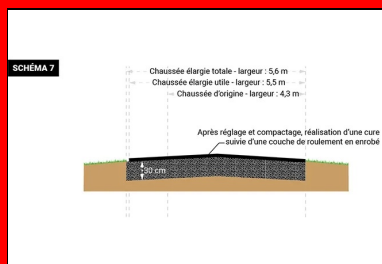
Coupe en travers-typé de la chaussée élargie avec une nouvelle couche de surface

À l'issue du délai de 21 jours, la nouvelle assise de chaussée a reçu une couche de surface en BBSG, d'épaisseur 6 cm (cf. **schéma 7**). Le chantier a été achevé à la mi-septembre 2019.
