Mai 2020

**Dans les Hauts-de-France, l'Oise recourt régulièrement au retraitement en place au liant hydraulique routier pour l'entretien de ses 3 800 km de routes départementales.  
Exemple récent : le chantier de la RD85 à Chelles.**

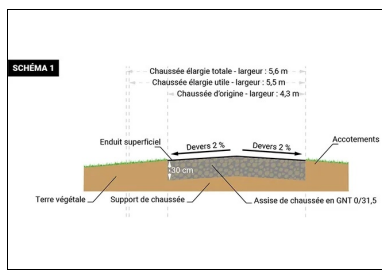
- Une partie rurale : elle se situe en zone agricole, entre la sortie du village de Chelles et Croutoy. Cette route, de longueur de 805 m et de largeur de 4,30 m, était en mauvais état : elle présentait des signes de dégradations structurelles qui se sont aggravées au fil du temps (faïençage, affaissements des rives, etc.). De plus, la chaussée était sujette à des accumulations d'eau de ruissellement pendant les périodes de précipitations et elle souffrait de caractéristiques géométriques (profil en travers, largeur) inadaptées au trafic (classe T5, soit 10 à 15 poids lourds/jour), qui devient important à certaines périodes de l'année (engins agricoles, transport de récoltes, etc.).

Coupe en travers-type de la chaussée actuelle

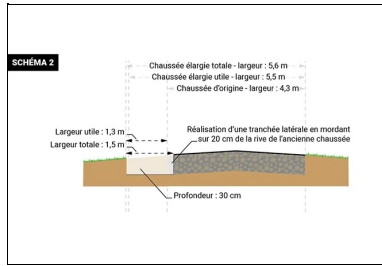
Coupe en travers-type comprenant la tranchée latérale réalisée en mordant sur la rive de la chaussée existante

La RD85 est élargie de 4,30 m à 5,5 m, par la création d'une tranchée latérale de 805 m de longueur par 1,50 m de largeur et 0,30 m de profondeur. Située à gauche, du sud vers le nord, elle a été creusée à l'aide d'une pelle mécanique sur toute la longueur du chantier, en mordant sur une largeur de 0,20 m sur la rive de l'ancienne chaussée (cf. schéma 2). Elle a été comblée, en couches successives et compactées, avec des matériaux d'apport de type GNT (85 %) et des fraisats d'enrobés (15 %) provenant du chantier urbain (cf. schéma 3).

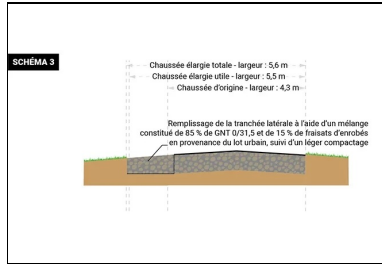
Coupe en travers-type de la chaussée élargie avec une poutre latérale

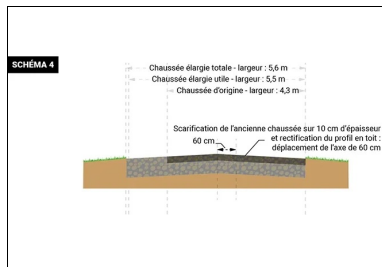
Coupe en travers-type de la chaussée élargie après scarification de l'ancienne chaussée et rectification du profil en travers

La chaussée a d'abord été scarifiée sur 10 cm de profondeur (cf. schéma 4).

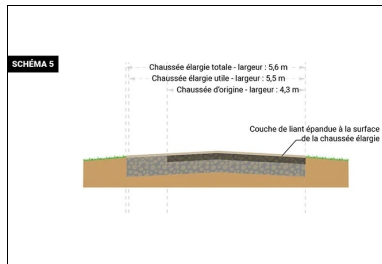
Coupe en travers-type de la chaussée élargie avec l'apport du liant

Le LHR mis en œuvre était du ROC AS produit par EQIOM sur son site de Dannes (Pas-de-Calais). Ce liant, principalement composé de laitier de hauts-fourneaux, permet de garantir un délai de maniabilité suffisamment long en période estivale pour le bon déroulement des opérations de traitement. L'épandeur utilisé était doté d'un système de dosage volumétrique asservi à la vitesse d'avancement. Le dosage a été vérifié « à la bêche » (cf. schéma 5).

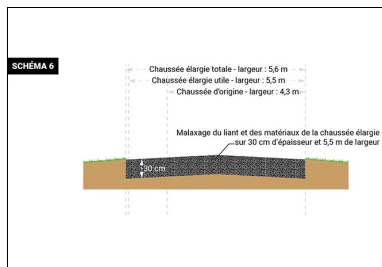
Coupe en travers-type de la chaussée élargie après malaxage du liant et d'une partie de l'ancienne chaussée

Un pulvimixeur Wirtgen de Colas, précédé d'une tracto-cuve injectant directement l'eau dans la cloche, a été utilisé pour effectuer le malaxage du liant hydraulique routier avec les matériaux de l'ancienne chaussée en vue d'obtenir un matériau **homogène** sur toute l'épaisseur du traitement. Le retraitement a été effectué sur une largeur de 5,50 m et une profondeur de 30 cm, en plusieurs passes (cf. schéma 6).

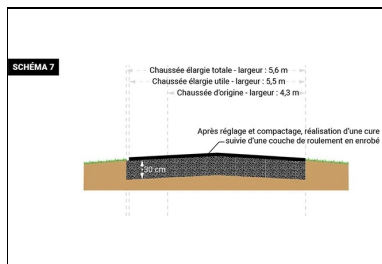
Coupe en travers-type de la chaussée élargie avec une nouvelle couche de surface

À l'issue du délai de 21 jours, la nouvelle assise de chaussée a reçu une couche de surface en BBSG, d'épaisseur 6 cm (cf. schéma 7). Le chantier a été achevé à la mi-septembre 2019

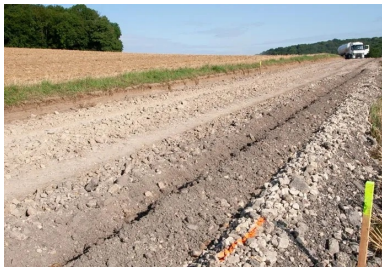
La RD élargie de 1,50 m

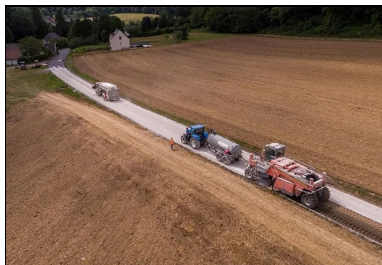
Atelier de retraitement en action

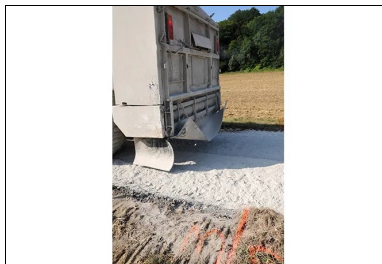
Épandage du liant

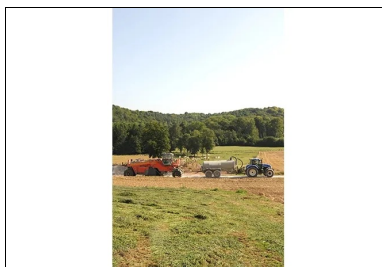
Humidification par ajout de l'eau dans le malaxeur

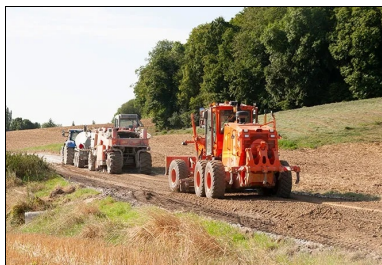
Malaxage et réglage

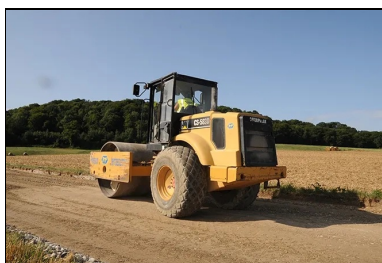
Compacteur vibrant

Un compacteur lourd V4 a été utilisé pour assurer la densification du matériau en fond de couche sur l'ensemble de la chaussée. Il a effectué 8 passes avec un objectif de compactage q1, puis, après un nouveau passage de la niveleuse pour effectuer un réglage fin, 2 passes avec un objectif q2. La masse volumique sèche de référence est celle de l'optimum Proctor modifié, déterminée en laboratoire et qui est de 2 160 kg/m<sup>3</sup>. L'utilisation d'un compacteur à pneus n'était pas techniquement nécessaire.

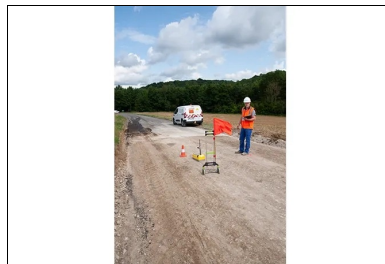
Contrôle de compactage au gamma-densimètre

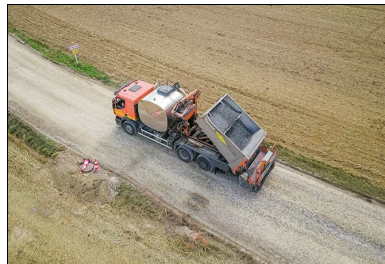
Mise en œuvre de l'enduit de protection

Une couche de protection a été ensuite appliquée sur la couche retraitée afin de la protéger des intempéries, de l'évaporation de l'eau et du trafic de chantier. Il s'agissait de l'enduit superficiel armé Colfibre de Colas, comprenant des fibres de verre coupées, destinées à retarder la remontée de la fissuration de retrait, notamment lorsque les fissures sont dues au retrait thermique et de prise. D'épaisseur 1 cm, le liant armé a ensuite été gravillonné pour constituer un enduit superficiel.

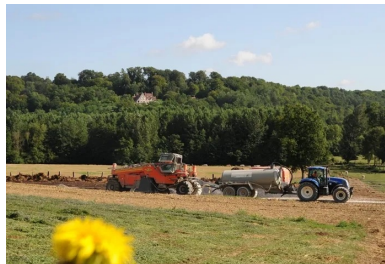
Technique éprouvée, le retraitement en place au LHR combine intégration écologique et respect du site, en évitant notamment l'extraction et la mise en décharge des matériaux pollués par une noria de camions
