Retraitement des chaussées en place : capitalisation des acquis et innovation dans l'Oise

Septembre 2024

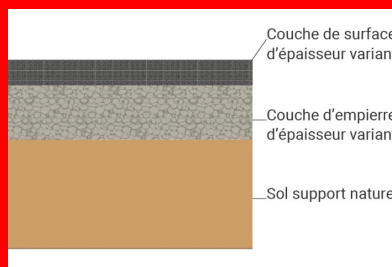
Figure 2. Coupe en travers-type de la chaussée existante.

Les investigations menées et la campagne de carottages effectuée ultérieurement par l'entreprise Colas (un carottage tous les 200 mètres) ont permis d'identifier la structure de la chaussée existante (nature et épaisseur des couches) (cf. fig. 2) :

> Une couche de surface de nature et d'épaisseur variables (de 10 à 15 cm), composée d'un empilement de couches bitumineuses (**enduit** superficiel, enrobé bitumineux) et comportant un fort taux de HAP (1260 ppm ou mg/kg) qui rend leur revalorisation à chaud impossible.

> Une couche d'empierrement granulaire, d'épaisseur variable (entre 30 et 40 cm).

> Un support naturel argilo-limoneux.
