Retraitement des chaussées en place : capitalisation des acquis et innovation dans l'Oise

Septembre 2024

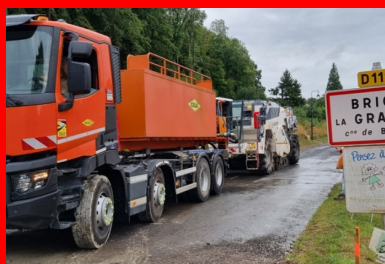
Etat de la RD119 avant les travaux. (© Colas)

Des fissures multiples, des nids-de-poule, du **faiencage**, des affaissements, des flèches et des ornières sont observés. De plus, la chaussée est sujette à des accumulations d'eau de ruissellement pendant les périodes de précipitations ; elle souffre de caractéristiques géométriques (**profil en travers**, largeur) inadaptées à un itinéraire où le trafic, certes faible, de classe T5 (de 0 à 25 poids lourds par jour), devient important à certaines périodes de l'année (celle des récoltes, notamment).

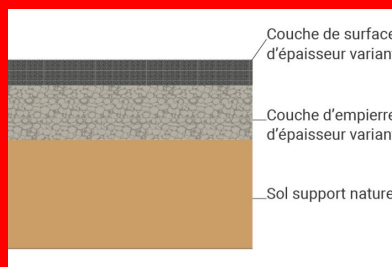
Figure 2. Coupe en travers-type de la chaussée existante.

Les investigations menées et la campagne de carottages effectuée ultérieurement par l'entreprise Colas (un carottage tous les 200 mètres) ont permis d'identifier la structure de la chaussée existante (nature et épaisseur des couches) (cf. fig. 2) :

> Une couche de surface de nature et d'épaisseur variables (de 10 à 15 cm), composée d'un empilement de couches bitumineuses (enduit superficiel, enrobé bitumineux) et comportant un fort taux de HAP (1260 ppm ou mg/kg) qui rend leur revalorisation à chaud impossible.

> Une couche d'empierrement granulaire, d'épaisseur variable (entre 30 et 40 cm).

> Un support naturel argilo-limoneux.
