Reconstruction de la vallée de la Roya

Octobre 2023

En octobre 2020, la tempête Alex a détruit des routes et isolé des villages. Malgré l'urgence et les défis techniques, les travaux ont été réalisés dans une logique de résilience sur le long terme.

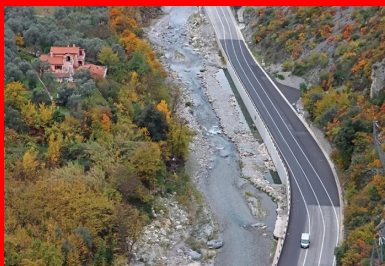
Saorge, RD 6204, Brèche n° 12 : réalisation d'un mur cantilever en béton coulé en place.

Technique la plus courante (brèches 11, 12, 13), les murs en **béton armé**, également appelés murs cantilever ou murs en L (**semelle** et voile), sont réalisés avec du béton coulé en place.

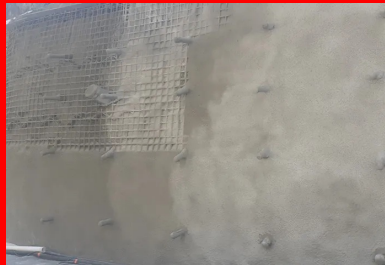
Paroi clouée, brèche n° 40.

La technique des parois clouées en **béton projeté** (brèches 39, 40 et 41) consiste à propulser le béton sous forme de jet. Cette technique traditionnelle permet de réaliser les formes les plus complexes ou difficiles d'accès.

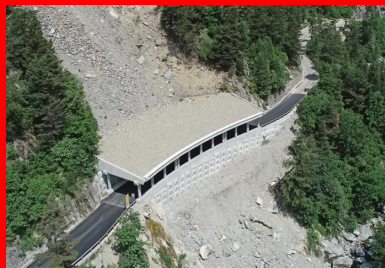
Paravalanche RD 91. La galerie paravalanche combine des éléments préfabriqués et du béton coulé en place.

La même RD 91 présentait un risque élevé de chutes de blocs, notamment au niveau de la brèche béante 25, évanescée sur 60 m de long. Pour se prémunir vis-à-vis des écoulements, la mission lance un marché de conception-réalisation d'une galerie paravalanche réalisée par NGE GC. En raison du contexte (faible emprise chantier, topographie, altitude, distance, éboulements...), cet ouvrage combine l'usage d'éléments préfabriqués (butons parasismiques, poutres aux extrémités de la traverse supérieure...) et du **béton** coulé en place. Cette hybridation a permis de gagner un mois de délai sur le **planning** de réalisation. Structuellement, la galerie est bordée en amont et en aval par deux murs de soutènement, l'un et l'autre reposant sur des longrines profondes sur micropieux. Des poteaux soutiennent la traverse supérieure qui protège la route des chutes de blocs.

- **Béton** : 660 m³
- **Armatures HA** : 120 t
- **Micropieux** : 520 ml
- **Barres d'ancrage** : 1 404 ml
- **Coût** : 5,2 M€ TTC
