Reconstruction de la vallée de la Roya

Octobre 2023

En octobre 2020, la tempête Alex a détruit des routes et isolé des villages. Malgré l'urgence et les défis techniques, les travaux ont été réalisés dans une logique de résilience sur le long terme.

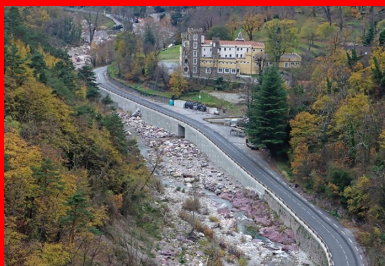
La route est désormais protégée et contenue par de nouveaux soutènements en béton : un mur poids et un ouvrage hydraulique préfabriqué.

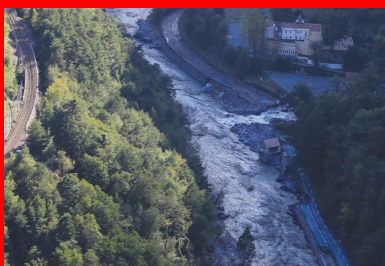
À Fontan, les brèches n° 19 et n° 20 sur la RD 6204, emportée sur 150 m.

Vu l'éloignement des centrales à béton, le béton arrivait parfois très ferme. La solution hybride des murs poids mixte ce béton non structurel, qui sert à lester le mur et à apporter la stabilité du soutènement, avec des écailles préfabriquées pour l'esthétique du **parement** (brèches 19, 20, 21, 25, 26, 27 et bien d'autres encore). Pour garantir une esthétique soignée au niveau des lacets du lac des Mesches (RD 91), les murs de la brèche 21 ont utilisé des parements RediRock®.

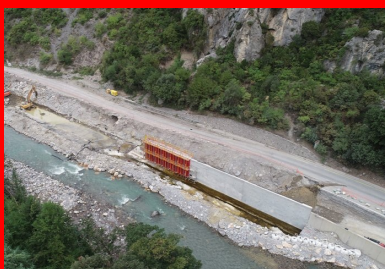
Saorge, RD 6204, Brèche n° 12 : réalisation d'un mur cantilever en béton coulé en place.

Technique la plus courante (brèches 11, 12, 13), les murs en **béton armé**, également appelés murs cantilever ou murs en L (**semelle** et voile), sont réalisés avec du béton coulé en place.

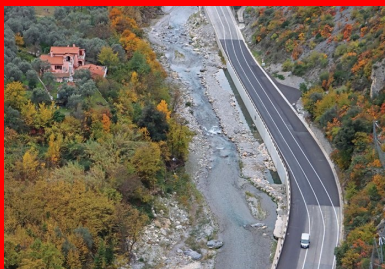
Saorge, RD 6204, Brèche n° 12 : réalisation d'un mur cantilever en béton coulé en place.

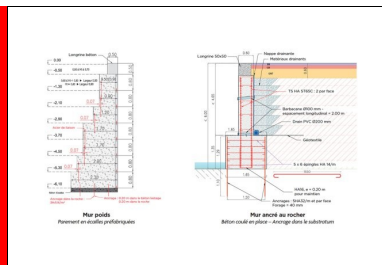
Différentes techniques de soutènement sur la RD 6204.

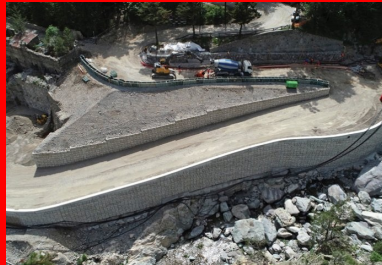
RD 91. Reconstruction des lacets du lac des Mesches avec des murs en remblais renforcés en RediRock® pour garantir une esthétique soignée.

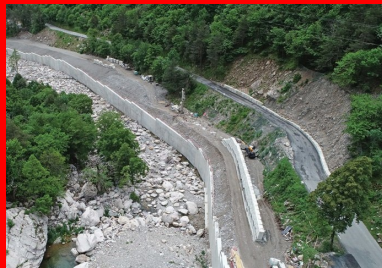
RD 91. Brèches n° 2 et 3 : réalisation d'un mur cantilever en béton coulé en place (8 m de haut) surmonté d'un deuxième mur en ModBloc® (mur poids en blocs béton préfabriqués).

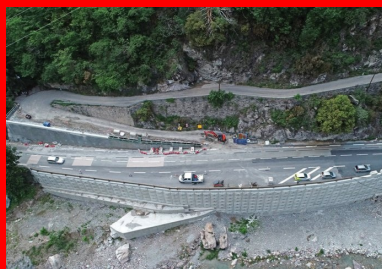
RD 6204. Réalisation d'une paroi AD/OC® et d'une paroi clouée en béton projeté pour la brèche 18b.

Utilisés notamment sur les brèches 7 et 8, les murs AD/OC® (brevet NGE) sont des parois clouées combinées avec des éléments préfabriqués en **béton armé** en forme de pointe de diamant servant de **parement** de la paroi en continu. Chaque module est ancré au **substratum** rocheux par le biais d'une barre d'ancrage puis liaisonné avec les autres. Un matériau granulaire **drainant** de type ballast vient ensuite combler l'interface entre le substratum rocheux et le parement. Constituée de plusieurs centaines d'écailles, la surface de la brèche 7 (465 m) est à ce jour la plus grande superficie réalisée au monde.

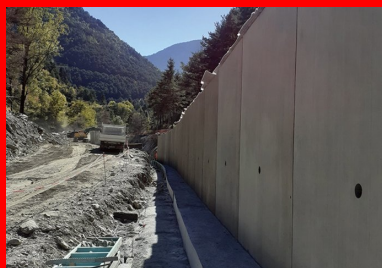
Mur Chapsol pour la brèche n° 72.

Les murs Chapsol sont des murs en L entièrement préfabriqués en usine, associés à des écailles préfabriquées en béton de type Chapsol. En raison de l'éloignement et de l'altitude, ils ont été principalement réalisés au nord de Tende (brèches 72, 73, 74, 75) et un peu au sud pour continuer les travaux au cours de l'hiver 2021/2022.

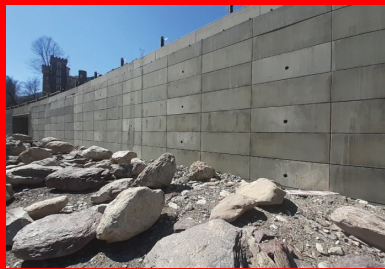
Mur poids en écailles préfabriquées pour la brèche n° 19.

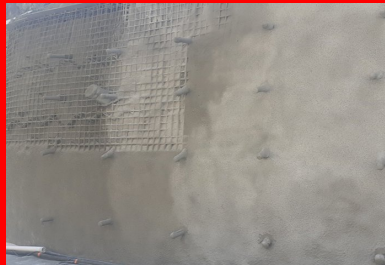
Paroi clouée, brèche n° 40.

La technique des parois clouées en **béton projeté** (brèches 39, 40 et 41) consiste à propulser le béton sous forme de jet. Cette technique traditionnelle permet de réaliser les formes les plus complexes ou difficiles d'accès.

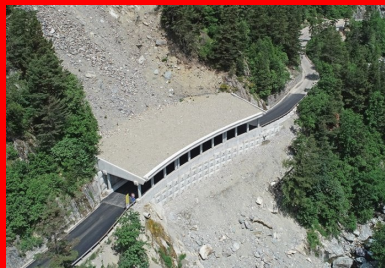
Paravalanche RD 91. La galerie paravalanche combine des éléments préfabriqués et du béton coulé en place.

La même RD 91 présentait un risque élevé de chutes de blocs, notamment au niveau de la brèche béante 25, évanescée sur 60 m de long. Pour se prémunir vis-à-vis des écoulements, la mission lance un marché de conception-réalisation d'une galerie paravalanche réalisée par NGE GC. En raison du contexte (faible emprise chantier, topographie, altitude, distance, éboulements...), cet ouvrage combine l'usage d'éléments préfabriqués (butons parasismiques, poutres aux extrémités de la traverse supérieure...) et du béton coulé en place. Cette hybridation a permis de gagner un mois de délai sur le **planning** de réalisation. Structurellement, la galerie est bordée en amont et en aval par deux murs de soutènement, l'un et l'autre reposant sur des longrines profondes sur micropieux. Des poteaux soutiennent la traverse supérieure qui protège la route des chutes de blocs.

- **Béton** : 660 m³
- **Armatures HA** : 120 t
- **Micropieux** : 520 ml
- **Barres d'ancrage** : 1 404 ml
- **Coût** : 5,2 M€ TTC
