# Reconstruction de la vallée de la Roya

Octobre 2023

**En octobre 2020, la tempête Alex a détruit des routes et isolé des villages. Malgré l'urgence et les défis techniques, les travaux ont été réalisés dans une logique de résilience sur le long terme.**

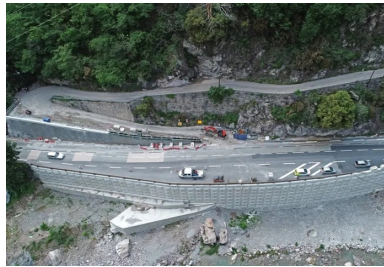
RD 6204. Réalisation d'une paroi AD/OC® et d'une paroi clouée en béton projeté pour la brèche 18b.

Utilisés notamment sur les brèches 7 et 8, les murs AD/OC® (brevet NGE) sont des parois clouées combinées avec des éléments préfabriqués en **béton armé** en forme de pointe de diamant servant de **parement** de la paroi en continu. Chaque module est ancré au **substratum** rocheux par le biais d'une barre d'ancrage puis liaisonné avec les autres. Un matériau granulaire **drainant** de type **ballast** vient ensuite combler l'interface entre le substratum rocheux et le parement. Constituée de plusieurs centaines d'écailles, la surface de la brèche 7 (465 m) est à ce jour la plus grande superficie réalisée au monde.
