RD90 : un retraitement en place au liant hydraulique « vert », ciblé et phasé

Septembre 2017

Dans la Somme, Colas a réalisé, au printemps, la cinquième et dernière phase de réhabilitation de la RD90 : une intervention respectueuse de l'environnement, minutieusement phasée et parfaitement réalisée !

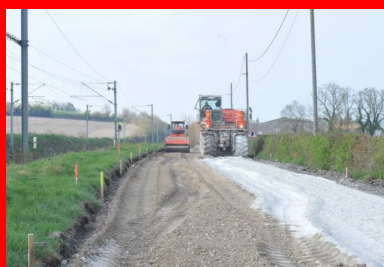
Le malaxeur entre en action après l'épandage du liant hydraulique.

Le dosage au mètre carré est soigneusement vérifié par le **chef de chantier**. Le **malaxeur** peut alors entrer en action. Son puissant rotor assure l'homogénéisation du mélange liant hydraulique-matériau fragmenté de l'ancienne chaussée. Puis vient la phase du **réglage** suivie de celle du **compactage**. Sur cette **section** dégradée, l'apport de matériau oblige à un réglage minutieux.

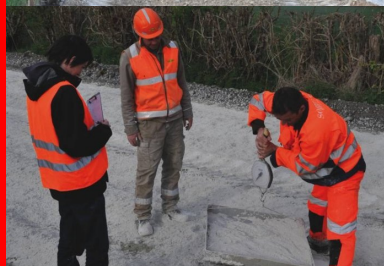
Vérification de la quantité de liant hydraulique épanché par mètre carré, avec passage d'un échantillon étalonné.

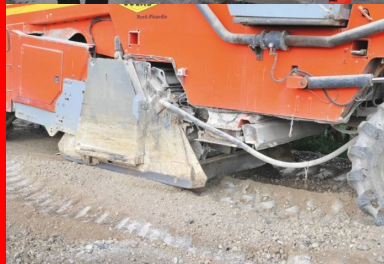
Le rotor du malaxeur mélange le matériau fragmenté de l'ancienne chaussée avec le liant Equiom ROC AS dosé à 4 %.

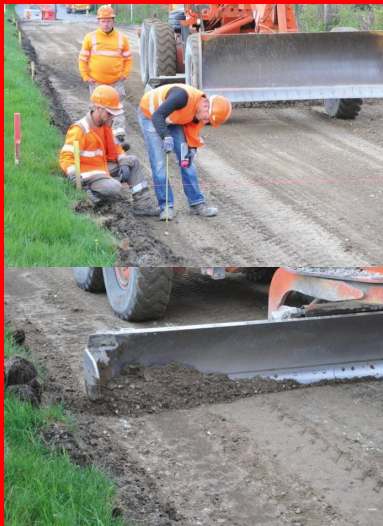
Prise de mesure de la hauteur de la chaussée retraitée avant réglage.

Le réglage s'effectue à - 14 cm du niveau ni de la future chaussée, ce qui nécessite plusieurs passages de la niveleuse.

Il s'effectue à 14 cm du niveau fini de la future chaussée, nécessitant le passage de la niveleuse à plusieurs reprises, avant celui du compacteur vibrant. Une fois que le traitement a fait prise, des couches successives de matériaux bitumineux seront mises en œuvre sur une épaisseur de 14 cm. « Nous avons prévu trois jours de traitement, mais nous aurons sans doute terminé auparavant, compte tenu du bon avancement du chantier, se
