## Retraitement en place aux liants hydrauliques : la RD 994 fait peau neuve

En septembre dernier, la RD 994, axe stratégique au cœur du Morvan et de la Bourgogne, a fait l'objet d'un retraitement en place à froid au liant hydraulique routier, selon le procédé Novafor développé par Colas. Une opération exemplaire, aux multiples avantages : rapidité de mise en œuvre, réduction des gênes pour les usagers et les riverains, économies de transport, d'énergie et de matériaux, respect de l'environnement.

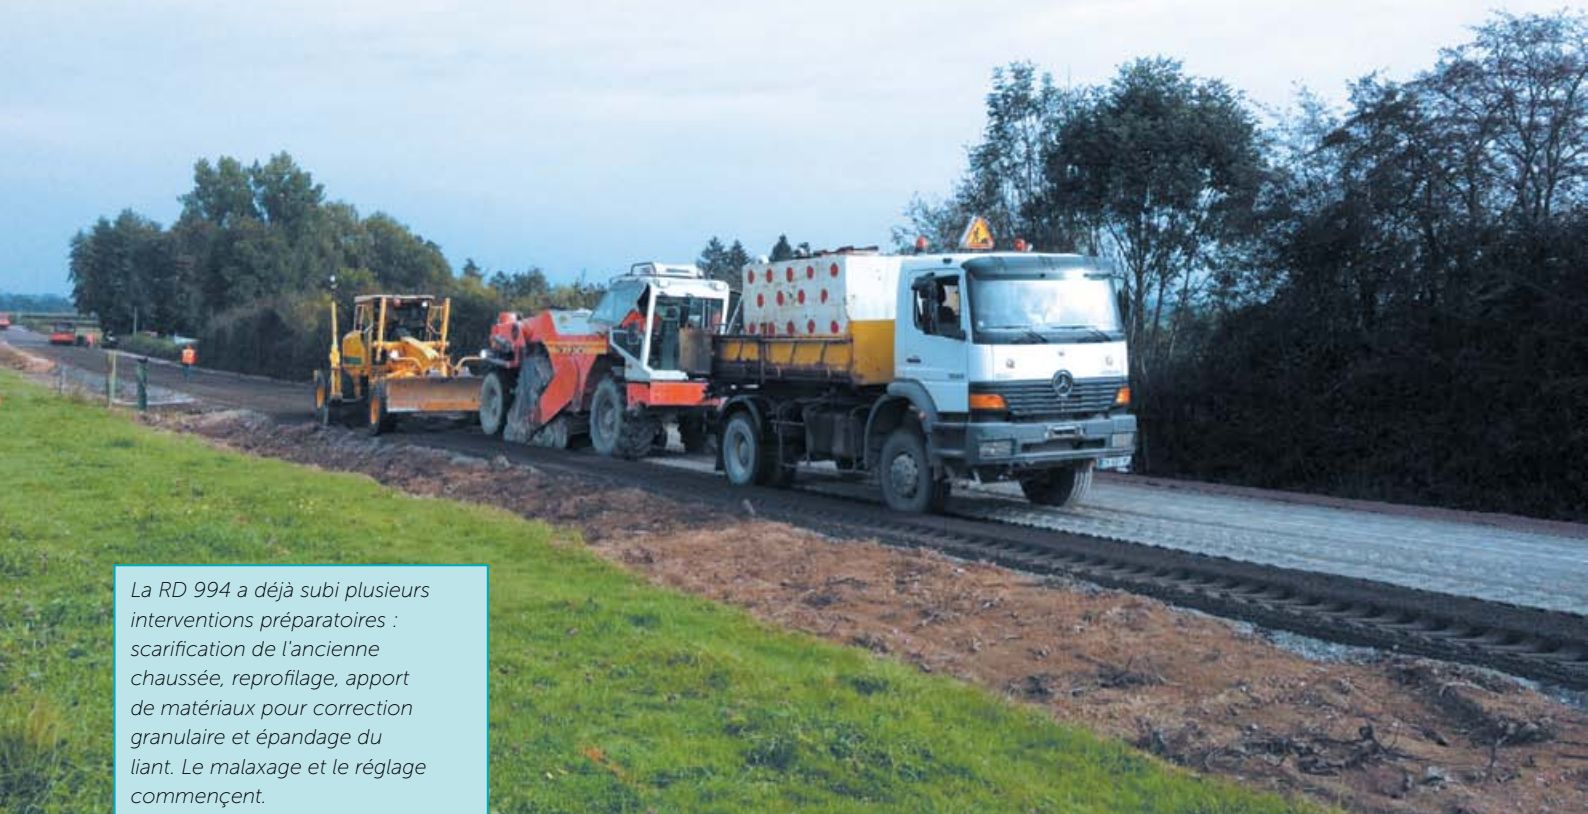
La RD 994 a déjà subi plusieurs interventions préparatoires : scarification de l'ancienne chaussée, reprofilage, apport de matériaux pour correction granulatoire et épandage du liant. Le malaxage et le réglage commencent.

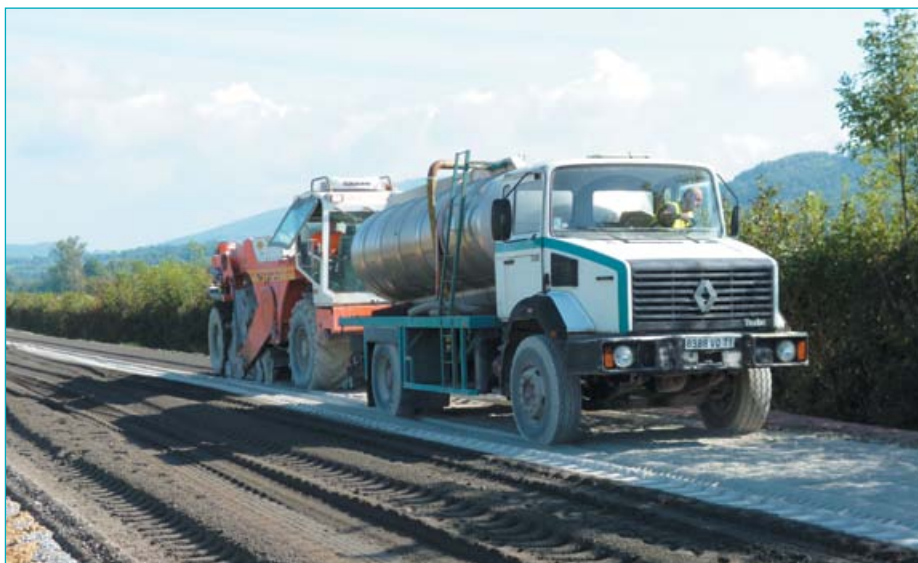
L'apport du liant hydraulique routier a été effectué par épandage. Au premier plan, la citerne-arroseuse procède à l'humidification. "L'eau est une ressource qu'il faut savoir gérer avec précision", rappelle Didier Desmoulin, directeur technique France chez Colas, pour "des raisons écologiques" mais aussi pour ne pas "ralentir inutilement l'atelier de traitement".

La teneur en eau du mélange recyclé a été assurée par un arrosage à la tonne à eau en amont du répandage du liant, puis par un apport de 2 à 2,5 % d'eau lors du malaxage via le recycleur. « L'approvisionnement en eau est un paramètre important sur ce type d'intervention, souligne Didier Desmoulin. C'est une ressource qu'il faut savoir gérer avec précision, non seulement pour des raisons écologiques mais aussi parce qu'un sous-dimensionnement des besoins peut ralentir inutilement l'atelier de retraitement. »

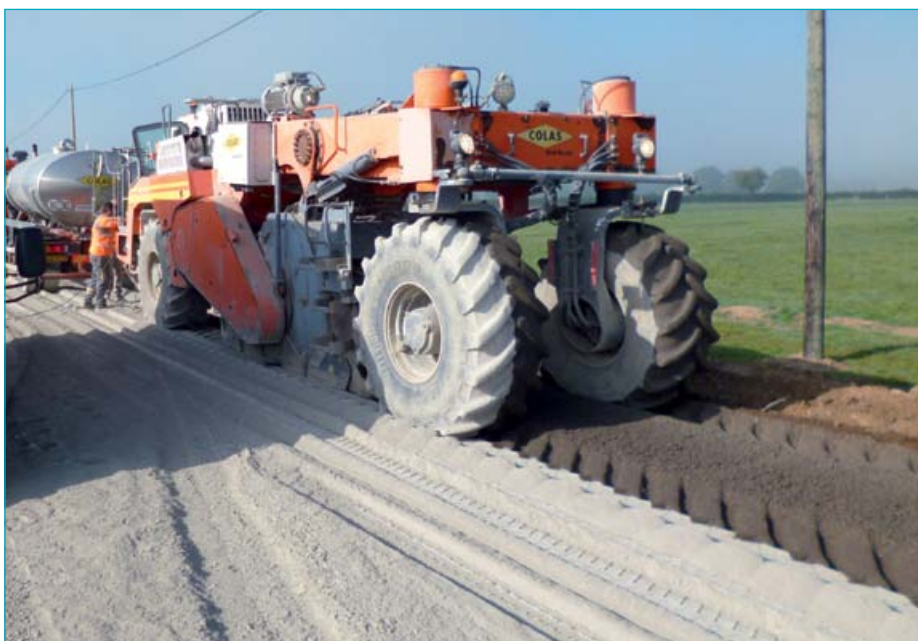
Etape importante : le malaxage. Au premier plan, le pulvimixeur malaxe et homogénéise le liant hydraulique avec les matériaux de l'ancienne chaussée.

Mélange à froid des matériaux, éventuellement modifiés par l'ajout d'un correcteur granulométrique et humidifiés, avec le liant épandu lors de l'opération précédente afin d'obtenir, après prise et durcissement, un mélange homogène présentant des caractéristiques mécaniques élevées.

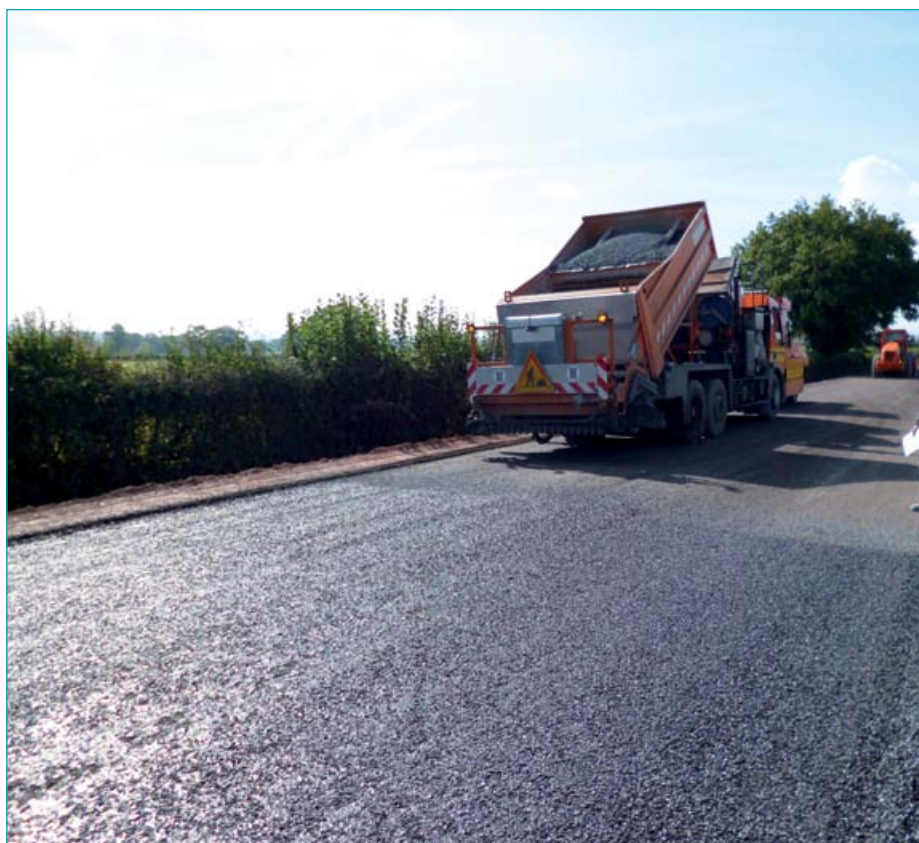
Après la réalisation de la protection superficielle, il ne restera plus qu'à parachever le chantier par la mise en place de la couche de roulement.

en cas de besoin un léger arrosage avant le compactage final aux pneus. La protection a ensuite été assurée par une couche de cure à l'émulsion gravillonnée.

Pour parachever les travaux, la nouvelle section de RD 994 a reçu trois semaines plus tard un BBSG (0/10 mm) sur 6 cm constituant sa nouvelle couche de roulement. Et elle a été rapidement rouverte à la circulation au service du développement économique de la région. Mieux qu'un rajeunissement, une nouvelle vie !
