## L'Oise apprécie le retraitement au LHR

**Dans les Hauts-de-France, l'Oise recourt régulièrement au retraitement en place au liant hydraulique routier pour l'entretien de ses 3 800 km de routes départementales. Exemple récent : le chantier de la RD85 à Chelles.**

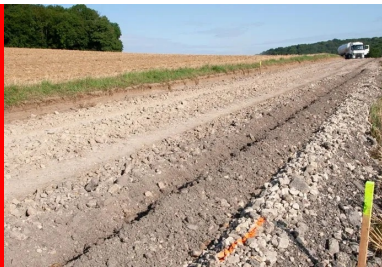
La RD élargie de 1,50 m

La RD85 est élargie de 4,30 m à 5,5 m, par la création d'une tranchée latérale de 805 m de longueur par 1,50 m de largeur et 0,30 m de profondeur. Située à gauche, du sud vers le nord, elle a été creusée à l'aide d'une pelle mécanique sur toute la longueur du chantier, en mordant sur une largeur de 0,20 m sur la rive de l'ancienne chaussée (cf. schéma 2). Elle a été comblée, en couches successives et compactées, avec des matériaux d'apport de type GNT (85 %) et des fraisats d'erbés (15 %) provenant du chantier urbain (cf. schéma 3).

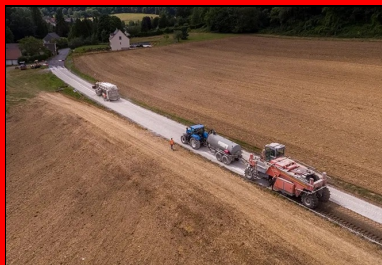
Atelier de retraitement en action

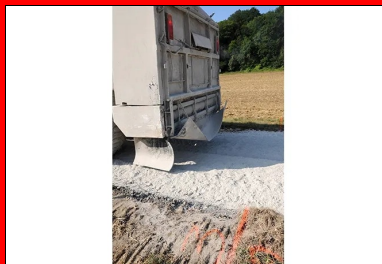
Épandage du liant

Le LHR mis en œuvre était du ROC AS produit par EQIOM sur son site de Dannes (Pas-de-Calais). Ce liant, principalement composé de laitier de hauts-fourneaux, permet de garantir un délai de maniabilité suffisamment long en période estivale pour le bon déroulement des opérations de traitement. L'épandeur utilisé était doté d'un système de dosage volumétrique asservi à la vitesse d'avancement. Le dosage a été vérifié « à la bêche » (cf. schéma 5).

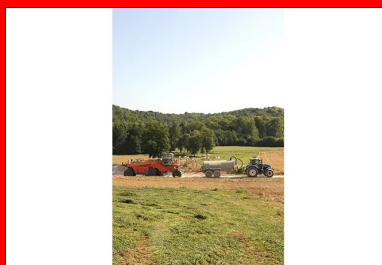
Humidification par ajout de l'eau dans le malaxeur

Elle a été mesurée par gamma-densimétrie. Les prélèvements réalisés par le laboratoire Colas de l'agence de Senlis ont été recoupés et confirmés par d'autres prélèvements effectués par la société Hydro-géotechnique, contrôle extérieur du maître d'ouvrage mandaté par le conseil départemental. Pour atteindre l'optimum Proctor visé (aux alentours de 6 % de teneur en eau), l'apport d'eau nécessaire a été en moyenne de 3 %.

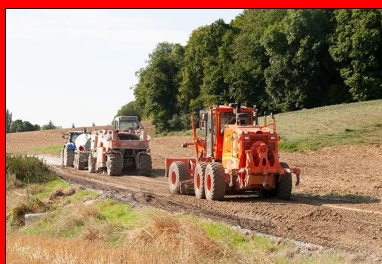
Malaxage et réglage

Un pulvimixeur Wirtgen de Colas, précédé d'une tracto-cuve injectant directement l'eau dans la cloche, a été utilisé pour effectuer le malaxage du liant hydraulique routier avec les matériaux de l'ancienne chaussée en vue d'obtenir un matériau **homogène** sur toute l'épaisseur du traitement. Le retraitement a été effectué sur une largeur de 5,50 m et une profondeur de 30 cm, en plusieurs passes (cf. schéma 6).

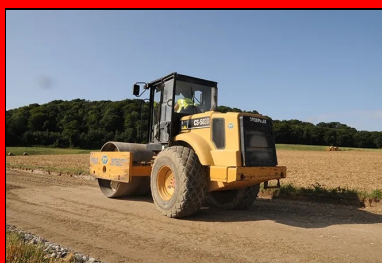
Compacteur vibrant

Un compacteur lourd V4 a été utilisé pour assurer la densification du matériau en fond de couche sur l'ensemble de la chaussée. Il a effectué 8 passes avec un objectif de compactage q1, puis, après un nouveau passage de la niveleuse pour effectuer un réglage fin, 2 passes avec un objectif q2. La masse volumique sèche de référence est celle de l'optimum Proctor modifié, déterminée en laboratoire et qui est de 2 160 kg/m<sup>3</sup>. L'utilisation d'un compacteur à pneus n'était pas techniquement nécessaire.

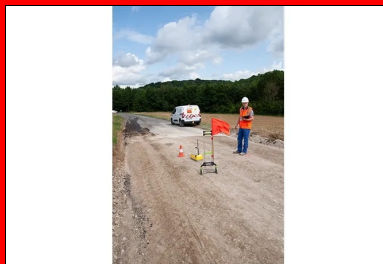
Contrôle de compactage au gamma-densimètre

**FORMULES & DONNÉES : Un compacteur lourd V4 a effectué 8 passes avec un objectif de compactage q1, puis 2 passes avec un objectif q2. La masse volumique sèche de référence est celle de l'optimum Proctor Modifié, déterminée en laboratoire et qui est de 2 160 kg/m<sup>3</sup>.**

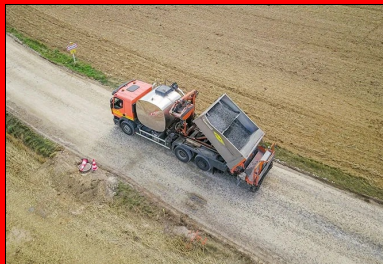
Mise en œuvre de l'enduit de protection

Une couche de protection a été ensuite appliquée sur la couche retraitée afin de la protéger des intempéries, de l'évaporation de l'eau et du trafic de chantier. Il s'agissait de l'enduit superficiel armé Colibre de Colas, comprenant des fibres de verre coupées, destinées à retarder la remontée de la fissuration de retrait, notamment lorsque les fissures sont dues au retrait thermique et de prise. D'épaisseur 1 cm, le **liant** armé a ensuite été gravillonné pour constituer un enduit superficiel.
