Retraitement des chaussées en place : capitalisation des acquis et innovation dans l'Oise

Septembre 2024

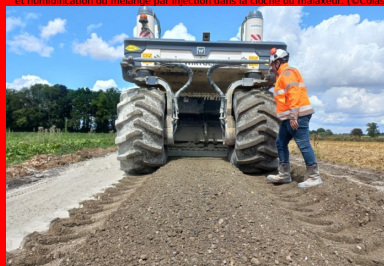
Aspect du matériau retraité après le passage du malaxeur. (©Colas)

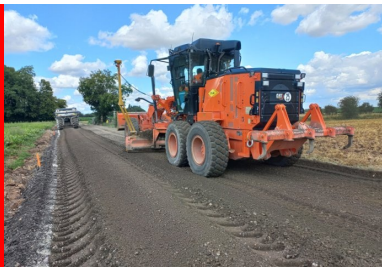
Le retraitement au LHR est suivi par un nivellement et la mise au profil du matériau. (©Colas)

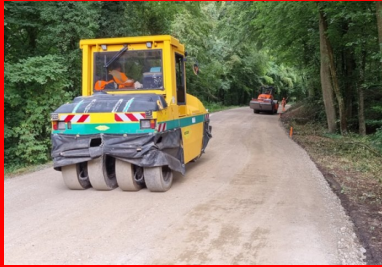
Un atelier de compactage en action. (©Colas)

Il est procédé au réglage selon le profil prévu, avant l'intervention finale des compacteurs. Sur le poste de compactage, un compacteur à billes de type V4 densifie le matériau, puis un compacteur à pneus, lesté à 3 t par roue, en assure la bonne fermeture en surface ainsi que la finition. Le nombre de passes des compacteurs a été déterminé, au démarrage du chantier, sur une planche d'essais pour atteindre la masse volumique Proctor modifié.

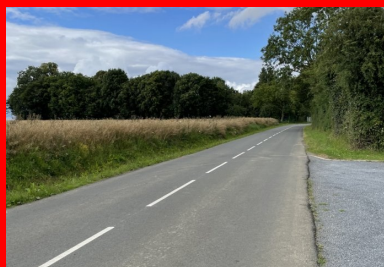
Réhabilitation de la RD119 achevée. (©Fenêtre sur cour)

« *À l'issue de trois jours de travaux de retraitement de chaussée et de sept jours de mûrissement pour obtenir les performances requises, le tronçon retraité a été recouvert par une couche de roulement de type BBSG classe 3 sur une épaisseur de 6 cm. Après des travaux de mise à niveau des accotements et des fossés et la réalisation de la signalisation horizontale et verticale, le chantier a été rouvert à la circulation conformément au **planning** initialement prévu* », conclut Loïc Bastard, directeur technique adjoint de Colas France - Territoire Nord-Est.
