## Giratoire de Pérouges : une chaussée composite pour résister aux trafics denses

Novembre 2018

**Cette chaussée est constituée d'un revêtement en béton à joints goujonnés et d'une couche de fondation en grave-bitume. Elle allie avec efficacité les qualités des deux matériaux. Un choix qui s'inspire de celui du Puy-de-Dôme, qui avait déjà adopté le béton pour réaliser le giratoire de Billom en décembre 2016.**

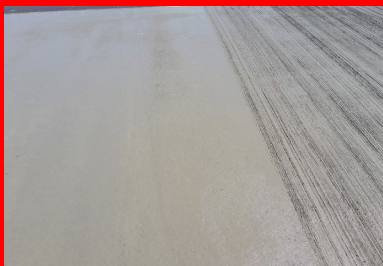
Les joints de retrait et le béton avec sa finition balayée.

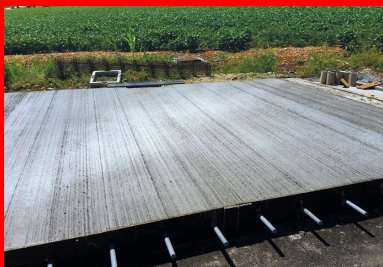
Les goujons métalliques d'une longueur de 0,45 m et d'un diamètre de 30 mm.

Au total, l'ouvrage a nécessité la mise en œuvre de 471 m<sup>3</sup> de BC5g. Il intègre 2 147 goujons, dont la fonction est « d'éviter le pianotage des dalles, mais ne jouant pas le rôle d'armatures au sens du béton armé », souligne Julien Saint-Martin. Ces goujons métalliques (longueur : 0,45 m, diamètre : 30 mm) sont placés à mi-hauteur des dalles et à cheval sur les joints transversaux.

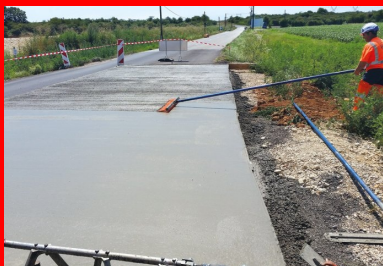
Après mise en place, le béton a été balayé pour l'adhérence et la tenue de route des véhicules.

Après avoir été taloché, le béton a été balayé afin d'augmenter l'adhérence en surface pour les véhicules. « Le balayage du béton permet d'obtenir une meilleure rugosité et lui donne un bon aspect final », rappelle Julien Saint-Martin.

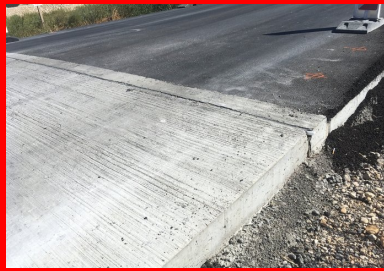
Une dalle de transition avant et après la mise en œuvre de l'enrobé.

Alors qu'à Billom seul l'anneau du giratoire avait été réalisé en béton, à Pérouges, les branches d'entrée et de sortie du giratoire sont également en béton. Ces branches cristallisent les zones de freinage et de réaccélération pour les poids lourds. Dans ces aires soumises à de fortes contraintes, le béton répond de manière optimale aux contraintes subies. Les entrées et les sorties s'achèvent par une dalle de transition également en béton goudonné. D'une longueur totale de 1,30 m, l'épaisseur de celle-ci décroît de 23 à 10 cm pour former un talon. Destinée à être recouverte par de l'enrobé comme le prolongement de la chaussée, cette dalle assure un raccordement robuste, qui transfère progressivement les efforts exercés par les PL. Cela réduit ainsi les risques de déformation de l'enrobé en limite de béton, qui conduirait à l'apparition d'une marche et d'épaufrures.

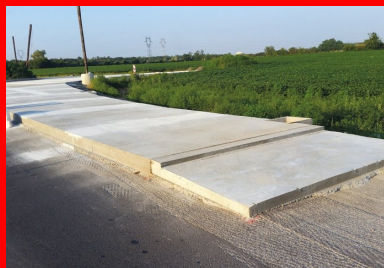
Une dalle de transition avant et après la mise en œuvre de l'enrobé.

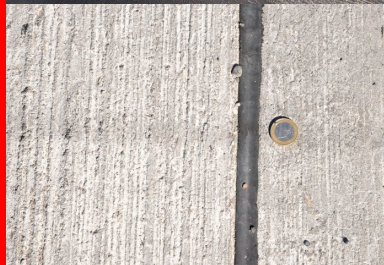
Les joints de retrait et le béton avec sa finition balayée.

- Les joints de construction (75 ml au total) ont une profondeur de 4 cm pour 1 cm de largeur et ont été dotés d'un fond de joint et remplis d'un produit de garnissage.
- Les joints de retrait (306 ml au total) ont une largeur de 1 cm sur 4 cm de profondeur. Il s'agit d'un présciage afin de pouvoir réaliser une étanchéité garante de la pérennité de la structure. Ils ont été dotés d'un fond de joint et d'un produit de garnissage.
- Les joints de dilatation (33 ml au total) ont été réalisés à proximité immédiate de l'anneau central, à la jonction avec les entrées et les sorties en béton.

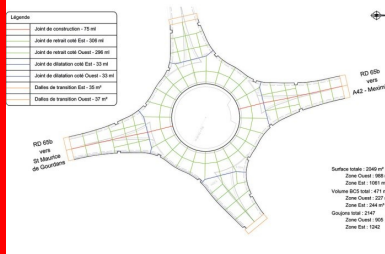
Schéma de calepinage du carrefour de Pérourges.

Les joints de retrait ont été réalisés quelques heures après la mise en œuvre, en sciant la dalle sur un tiers de son épaisseur, conformément au schéma de calepinage (ci-dessus).
