Durable et 100 % local, le premier giratoire en béton de référence de l'Isère

Mars 2021

Le premier giratoire en chaussée béton de l'Isère a été achevé le 20 novembre 2020. Le Département a souhaité expérimenter un ouvrage à la durabilité renforcée, destiné à résoudre la problématique de la sollicitation accélérée des giratoires en enrobé en cas d'important trafic de poids lourds. Après Pérouges dans l'Ain, en 2018, cette solution durable et 100 % locale a fait son chemin en Isère.

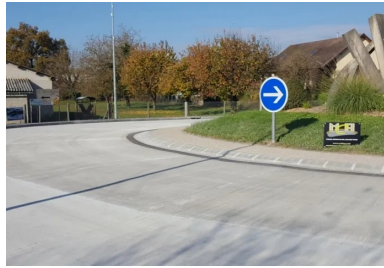
Le nouveau giratoire à trois branches situé à la sortie nord de Montalieu-Vercieu.

Principale « victime » de ce trafic : le giratoire à trois branches en enrobé, situé à la sortie nord de Montalieu-Vercieu, sur le territoire de la commune voisine de Porcieu-Amblagnieu. Construit il y a une trentaine d'années, l'ouvrage présentait des stigmates d'usures avancées malgré des travaux d'entretien réguliers : ornierage du revêtement bitumineux ; arrachement des granulats en surface ; faïençage.

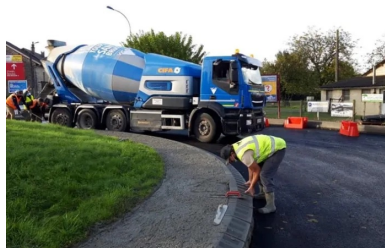
Le giratoire a été doté de nouvelles bordures dont les fondations ont été renforcées pour éviter les retournements.

« Spie Batignolles-Favier a mis en place de nouvelles bordures dotées de fondations renforcées, car, sur les giratoires classiques, elles s'arrachent régulièrement. Nous souhaitons que la durabilité des bordures soit en phase avec l'espérance de vie de l'ouvrage en béton », précise Richard Andréosso, le responsable de la filiale Route à la direction du Haut-Rhône dauphinois de l'Isère.

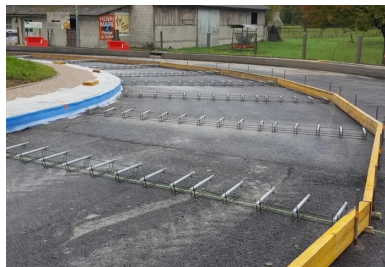
Après l'homogénéisation de la fondation en GB, l'entreprise a procédé à l'installation des coffrages et des paniers de coffrages et des paniers de goujons, conformément au plan de calepinage.

Les fers de liaison et les goujons métalliques (quelque 2 147 goujons au total, d'une longueur de 0,45 m et d'un diamètre de 25 mm, avec un revêtement antiadhérent de 0,5 mm, espacés tous les 30 cm) ont été disposés sur des supports et fixés sur la grave-bitume, à mi-hauteur des dalles et à cheval sur les joints transversaux, selon le **calepinage** prévu.

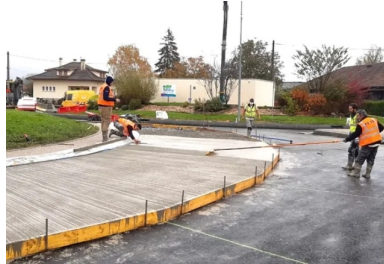
Le balayage, une étape cruciale pour obtenir une bonne PMT, gage d'adhérence sur le long terme pour les véhicules.

Dernier aspect et non des moindres : la profondeur moyenne de texture (PMT), qui permet de quantifier la macrotexture et qui détermine l'adhérence des véhicules. Sur un giratoire en chaussée **béton**, cette PMT résulte du balayage effectué à la surface du béton fraîchement coulé. Ce balayage texture la surface en y imprimant des stries. La régularité et la forme de ces stries peuvent varier selon le balai utilisé et l'aspect final recherché. « Cela a constitué un autre point de vigilance très important, se souvient Sylvain Boyon de MCA. Avec un balayage fin, nous obtenions une PMT proche de celle d'un BBSG. Mais après dix ou quinze ans de circulation sur l'ouvrage, le risque était de perdre en adhérence. Il nous a fallu réaliser plusieurs essais en phase préparatoire pour trouver le bon type de balayage, légèrement plus grossier, tout en restant régulier et esthétique pour garantir une PMT à long terme. Le laboratoire routier du Département nous a accompagnés dans cette démarche. »

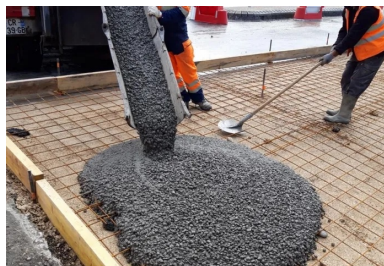
Réalisation des dalles de transition.

Comme son prédécesseur, le nouveau giratoire de Montalieu-Vercieu comporte trois branches. L'entrée de chacune d'entre elles, juste avant l'anneau en béton, concentre les zones de freinage et de réaccélération des poids lourds. Dans ces aires soumises à de fortes contraintes, une dalle de transition (également en béton goujonné) a été réalisée. « Il s'agissait d'un des points de vigilance les plus importants du chantier », souligne Sylvain Boyon de MCA. D'une longueur totale de 1,30 m, ces dalles de transition ont chacune une épaisseur qui décroît de 23 à 10 cm pour former un talon. Destinées à être recouvertes par de l'enrobé, comme le prolongement de la chaussée, elles assurent un raccordement robuste, qui transfère progressivement les efforts exercés par les poids lourds. Cela réduit ainsi les risques de **déformation** de l'enrobé en limite de béton, qui conduirait à l'apparition d'une marche et d'épaufures. Un angle de 10 degrés par rapport à la rive de chaussée permet de limiter l'effet **dynamique** simultané du trafic sur le joint.
