## Durable et 100 % local, le premier giratoire en béton de référence de l'Isère

Mars 2021

**Le premier giratoire en chaussée béton de l'Isère a été achevé le 20 novembre 2020. Le Département a souhaité expérimenter un ouvrage à la durabilité renforcée, destiné à résoudre la problématique de la sollicitation accélérée des giratoires en enrobé en cas d'important trafic de poids lourds. Après Pérouges dans l'Ain, en 2018, cette solution durable et 100 % locale a fait son chemin en Isère.**

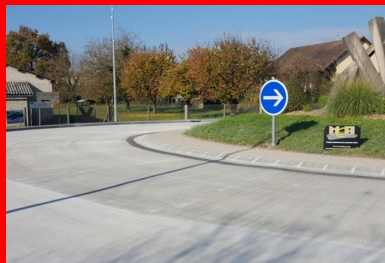
Le nouveau giratoire à trois branches situé à la sortie nord de Montalieu-Vercieu.

Principale « victime » de ce trafic : le giratoire à trois branches en enrobé, situé à la sortie nord de Montalieu-Vercieu, sur le territoire de la commune voisine de Porcieu-Amblagnieu. Construit il y a une trentaine d'années, l'ouvrage présentait des stigmates d'usures avancées malgré des travaux d'entretien réguliers : omiérage du revêtement bitumineux ; arrachement des granulats en surface ; **faïencage**.

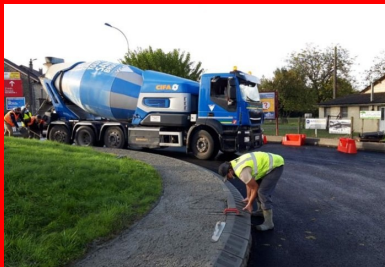
Le giratoire a été doté de nouvelles bordures dont les fondations ont été renforcées pour éviter les retournements.

« Spie Batignolles-Favier a mis en place de nouvelles bordures dotées de fondations renforcées, car, sur les giratoires classiques, elles s'arrachent régulièrement. Nous souhaitons que la durabilité des bordures soit en phase avec l'espérance de vie de l'ouvrage en béton », précise Richard Andréosso, le responsable de la filiale Route à la direction du Haut-Rhône dauphinois de l'Isère.

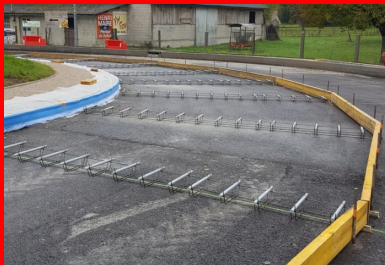
Après l'homogénéisation de la fondation en GB, l'entreprise a procédé à l'installation des coffrages et des paniers de goujons, conformément au plan de calepinage.

Les fers de liaison et les goujons métalliques (quelque 2 147 goujons au total, d'une longueur de 0,45 m et d'un diamètre de 25 mm, avec un revêtement antiadhérent de 0,5 mm, espacés tous les 30 cm) ont été disposés sur des supports et fixés sur la grave-bitume, à mi-hauteur des dalles et à cheval sur les joints transversaux, selon le **calepinage** prévu.

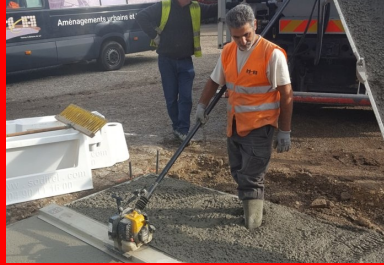
Le béton pompé a été réparti et égalé manuellement, puis vibré à la règle vibrante pour assurer son bon serrage.

« Une fois le béton pompé, nous l'avons travaillé par vibration externe à la **règle vibrante** pour bien le fermer et ainsi assurer la résistance et la classe d'exposition, précise encore Sylvain Boyon de MCA. Nous n'avons fait que très peu de vibrations à cœur, à l'aiguille vibrante, essentiellement dans les endroits difficiles comme les pieds de coffrage. Si l'on vibre trop avec une formule pompable (S2-S3), le risque est de créer un problème de tenue du béton. Nous n'avons pas eu besoin d'utiliser du très gros matériel : la règle vibrante classique s'est révélée être une bonne méthodologie. Le savoir-faire de nos hommes a fait le reste. Le **nivellement** et la planéité ont été parfaitement assurés, l'écoulement des eaux s'effectuant sur les exutoires. »

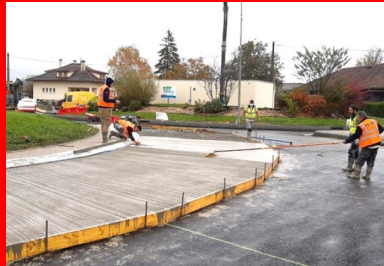
Le balayage, une étape cruciale pour obtenir une bonne PMT, gage d'adhérence sur le long terme pour les véhicules.

Dernier aspect et non des moindres : la profondeur moyenne de texture (PMT), qui permet de quantifier la macrotexture et qui détermine l'adhérence des véhicules. Sur un giratoire en chaussée béton, cette PMT résulte du balayage effectué à la surface du béton fraîchement coulé. Ce balayage texture la surface en y imprimant des stries. La régularité et la forme de ces stries peuvent varier selon le balai utilisé et l'aspect final recherché. « Cela a constitué un autre point de vigilance très important, se souvient Sylvain Boyon de MCA. Avec un balayage fin, nous obtenions une PMT proche de celle d'un BBSG. Mais après dix ou quinze ans de circulation sur l'ouvrage, le risque était de perdre en adhérence. Il nous a fallu réaliser plusieurs essais en phase préparatoire pour trouver le bon type de balayage, légèrement plus grossier, tout en restant régulier et esthétique pour garantir une PMT à long terme. Le laboratoire routier du Département nous a accompagnés dans cette démarche. »

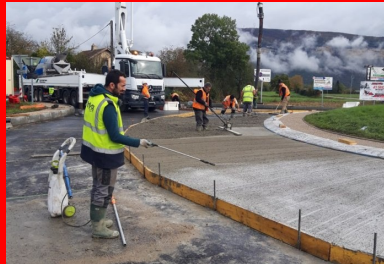
La protection du béton a été assurée par un produit de cure qui a été pulvérisé immédiatement après le traitement de surface.

Un produit de cure a été immédiatement pulvérisé sur le béton, après sa mise en œuvre, pour éviter sa dessiccation.

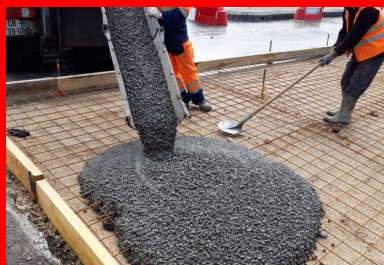
Réalisation des dalles de transition.

Comme son prédécesseur, le nouveau giratoire de Montalieu-Vercieu comporte trois branches. L'entrée de chacune d'entre elles, juste avant l'anneau en béton, concentre les zones de freinage et de réaccélération des poids lourds. Dans ces aires soumises à de fortes contraintes, une dalle de transition (également en béton goujonné) a été réalisée. « Il s'agissait d'un des points de vigilance les plus importants du chantier », souligne Sylvain Boyon de MCA. D'une longueur totale de 1,30 m, ces dalles de transition ont chacune une épaisseur qui décroît de 23 à 10 cm pour former un talon. Destinées à être recouvertes par de l'enrobé, comme le prolongement de la chaussée, elles assurent un raccordement robuste, qui transfère progressivement les efforts exercés par les poids lourds. Cela réduit ainsi les risques de **déformation** de l'enrobé en limite de béton, qui conduirait à l'apparition d'une marche et d'épaufrures. Un angle de 10 degrés par rapport à la rive de chaussée permet de limiter l'effet **dynamique** simultané du trafic sur le joint.
