RD90 : un retraitement en place au liant hydraulique « vert », ciblé et phasé

Septembre 2017

Dans la Somme, Colas a réalisé, au printemps, la cinquième et dernière phase de réhabilitation de la RD90 : une intervention respectueuse de l'environnement, minutieusement phasée et parfaitement réalisée !

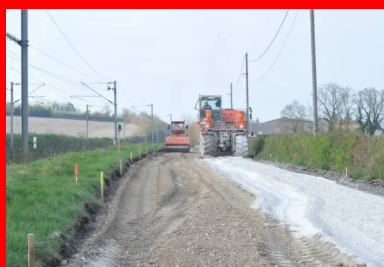
Le malaxeur entre en action après l'épandage du liant hydraulique.

Le dosage au mètre carré est soigneusement vérifié par le **chef de chantier**. Le **malaxeur** peut alors entrer en action. Son puissant rotor assure l'homogénéisation du mélange liant hydraulique-matériau fragmenté de l'ancienne chaussée. Puis vient la phase du **réglage** suivie de celle du **compactage**. Sur cette **section** dégradée, l'apport de matériau oblige à un réglage minutieux.

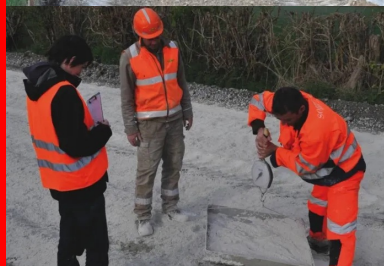
Vérification de la quantité de liant hydraulique épandu par mètre carré, avec passage d'un échantillon étalonné.
