Le BAC : la solution robuste et durable pour une voie de bus à fort trafic

Décembre 2018

À Nancy, la rue Raugraff, dédiée aux transports en commun, enregistre un important trafic de bus. Quatre ans après sa précédente rénovation en pierre naturelle, la voie présentait déjà de nouvelles dégradations. Cette fois, la métropole du Grand Nancy a opté pour une solution robuste et durable : le béton armé continu (BAC).

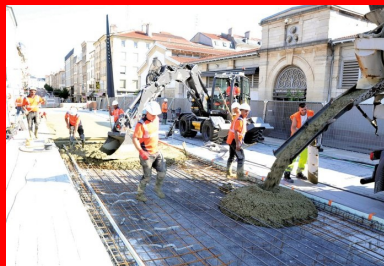
Le béton est délivré directement à la goulotte, puis réparti sur une épaisseur de 23 cm.

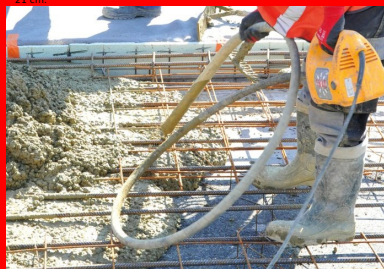
Une aiguille vibrante est utilisée pour chasser les bulles d'air et assurer une bonne compacité.

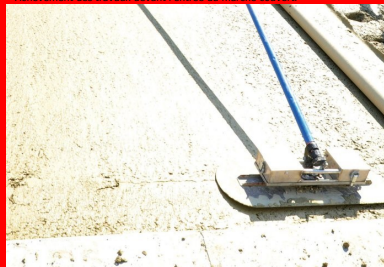
Utilisation d'une taloche à long manche.

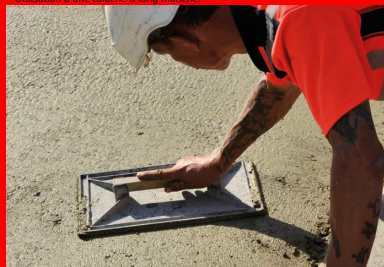
La talochage fin a été réalisé à la main.

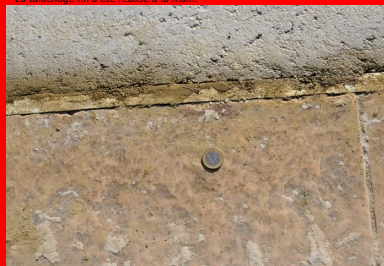
Détail après talochage fin.

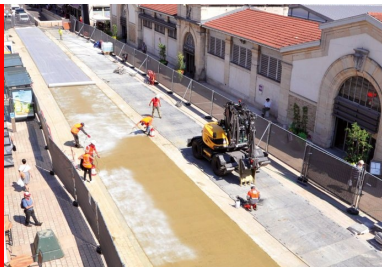
Du premier plan à l'arrière-plan, les différentes étapes du chantier : lissage, pulvérisation du produit de cure, déploiement du géotextile.

Une fois le béton lissé, un produit de cure (Pieri Easy Cure) est immédiatement pulvérisé à sa surface.

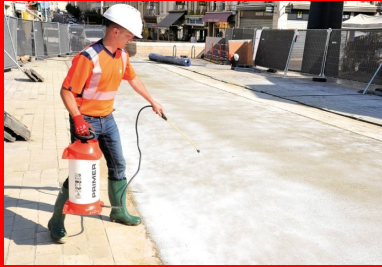
Pulvérisation du produit de cure (Pieri Easy Cure).

« L'utilisation de ce type de solution aqueuse est indispensable en toutes circonstances pour éviter la dessiccation ou l'évaporation trop rapide, tout en assurant une bonne prise du béton, insiste le **conducteur de travaux** de LOR TP. C'est d'autant plus nécessaire aujourd'hui, car il fait très beau avec une température estivale de 31 °C ce matin et de 33 °C prévue cet après-midi. » Un **géotextile** humidifié pour renforcer la cure.

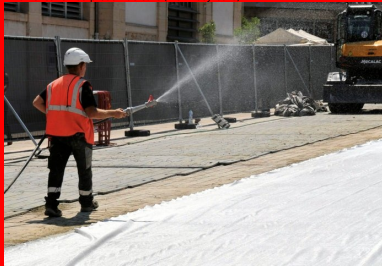
Un géotextile est déployé pour protéger la nouvelle chaussée. But : renforcer encore la prise du béton. Il sera arrosé toutes les heures jusqu'au soir.

11 h 17, le 19 juillet. La dernière des 11 toupies mobilisées pour le chantier BAC de la rue Raugraff arrive. Il reste moins de 10 mètres linéaires à couler et à lisser. À l'autre bout de la voie, un géotextile a commencé à être déployé pour recouvrir l'ensemble de la nouvelle chaussée. But de cette couverture : limiter l'évaporation et renforcer l'effet du produit de cure alors que le beau temps règne sur Nancy. Cette « couverture » sera humidifiée toutes les heures jusqu'au soir.
