## Du béton de ciment mince collé (BCMC) contre l'orniérage des aires de stationnement PL de l'A10

Octobre 2019

**Revêtues d'enrobés bitumineux, les aires de stationnement pour poids lourds, sur les autoroutes, résistent mal aux longues durées d'application de charges. Sur l'A10, à Saint-Arnoult-en-Yvelines, Cofiroute (Vinci Autoroutes) a décidé d'opter pour le béton de ciment mince collé (BCMC), une solution durable et efficace contre l'orniérage. Rénovées, les aires de Saint-Arnoult-en-Yvelines offrent plus de confort et de sécurité aux nombreux poids lourds qui s'y arrêtent.**

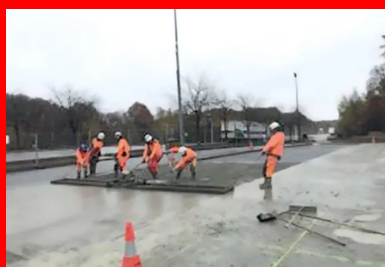
L'ancien enrobé orniéré a été raboté sur une épaisseur de 10 cm. Durée d'intervention pour respecter le planning : une journée.

« Nous avons procédé à un rabotage de l'ancien enrobé orniéré sur une épaisseur de 10 cm », détaille Aurélien Fresneau. L'engin utilisé est une fraiseuse à froid de type Wirtgen 2000, dont la largeur maximale de fraisage est de 2 m. Un sciage périphérique est réalisé avec une tronçonneuse à **béton**.
