Orléans : deux belles réalisations en béton décoratif dans la cité de Jeanne d'Arc

Avril 2021

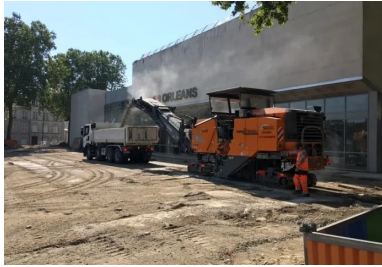
Travaux de démolition de l'ancien parvis et mise à nu du support.

La plate-forme support, mise à nu par la démolition de l'ancien parvis, était en bon état sauf à certains endroits où il a fallu réaliser des purges localisées pour lui conférer l'homogénéité et la portance requises. « Vérification faite, après échantillonnages, la plate-forme support du parvis s'est révélée très solide, commente Jean-Yves Gonidec de TAE. À certains endroits, il y avait déjà du béton. » « La couche de forme avait effectivement conservé les caractéristiques d'un traitement au liant hydraulique effectué dans les années 1970 », confirme, de son côté, Corinne Daudin d'Orléans Métropole.

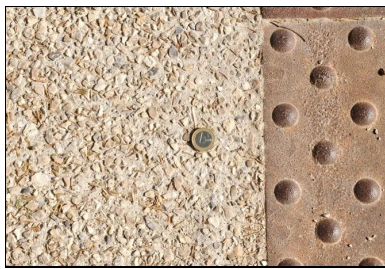
Trois finitions de surface et trois colorations sont mises en œuvre sur le parvis : béton sablé sur durcisseur charbon Viasol avec charge scintillante (quartz) pour les bandes sombres, béton imprimé « Empreinte pierre » sur durcisseur couleur sable pour l'effet roche brute et béton désactivé de couleur claire.

- Béton désactivé à base de ciment gris et de granulats 4/10 de calcaire local de couleur claire.
- Béton sablé sur durcisseur charbon Viasol avec charge scintillante (quartz) avec une coloration noire. Il est utilisé pour signaler l'entrée du théâtre et baliser les cheminements.
- Béton imprimé « Empreinte pierre » sur durcisseur couleur sable, démolant blanc avec des moules aux formes aléatoires pour obtenir un effet « roche brute ».

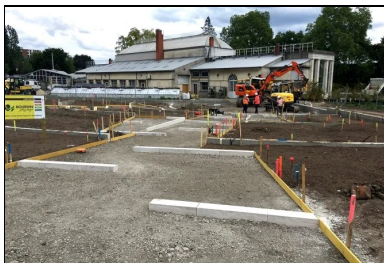
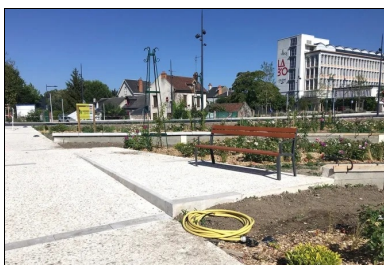
Les cheminements en béton du Jardin des plantes ont été réalisés en mars et avril 2019. Signe particulier : ils sont en béton blanc intégrant de gros granulats de calcaire local O/60 (Pontijou, près de Blois), avec une finition bouchardée.

Les cheminements en béton du jardin des plantes ont été réalisés en mars et avril 2019. Signe particulier : ils sont en béton blanc intégrant de gros granulats de calcaire local 0/60 (Pontijou, près de Blois), avec une finition bouchardée.

Réalisation remarquable : ses cheminements à base de **béton blanc** et de gros **granulats** de calcaire local O/60 (Pontijou, près de Blois), avec une finition bouchardée, mis en valeur par d'élégantes bordures calcaires incrustées. Réalisés en mars et en avril 2019 par la société TAE de Jean-Yves Gonidec, ces cheminements ont nécessité quelque 70 m³ de béton confectionné par Minier Béton sur la base d'un **ciment** blanc de Ciments Calcia.
