Orléans : deux belles réalisations en béton décoratif dans la cité de Jeanne d'Arc

Avril 2021

Le parvis du théâtre d'Orléans

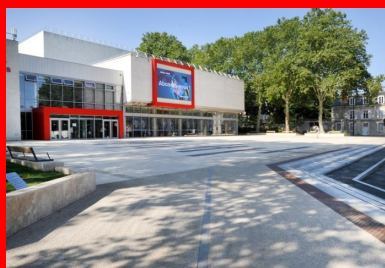
Le nouveau parvis en béton met en valeur la façade renouvelée du théâtre. Conçu par le cabinet d'architecture Heudé et Heudé, elle est ornée de deux cubes rouges : l'un au niveau de l'entrée et l'autre accueillant un écran LED de 30 m² annonçant la programmation.

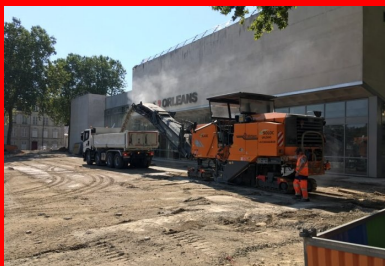
Travaux de démolition de l'ancien parvis et mise à nu du support.

La plate-forme support, mise à nu par la démolition de l'ancien parvis, était en bon état sauf à certains endroits où il a fallu réaliser des purges localisées pour lui conférer l'homogénéité et la portance requises. « Vérification faite, après échantillonnages, la plate-forme support du parvis s'est révélée très solide, commente Jean-Yves Gonidec de TAE. À certains endroits, il y avait déjà du béton. » « La couche de forme avait effectivement conservé les caractéristiques d'un traitement au **liant hydraulique** effectué dans les années 1970 », confirme, de son côté, Corinne Daudin d'Orléans Métropole.

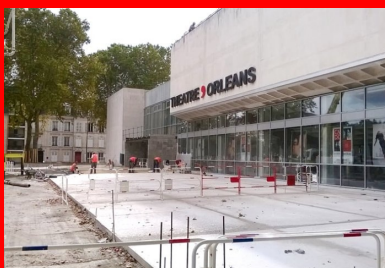
Vue générale du chantier de mise en œuvre des bétons.

Un même béton est utilisé sur l'ensemble du chantier. De **consistance** adaptée, il est coulé sur une épaisseur de 17 cm directement à la **goulotte**, avant d'être réparti à la pelle ou au râteau et tiré à la règle. « Il n'a pas été vibré », précise Jean-Yves Gonidec de TAE. Au total, 325 m³ sont mis en œuvre sur une surface de 1 450 m².

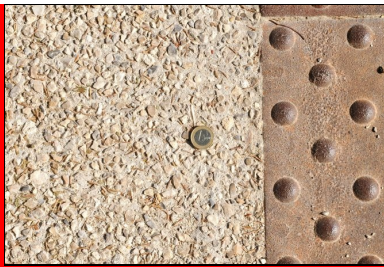
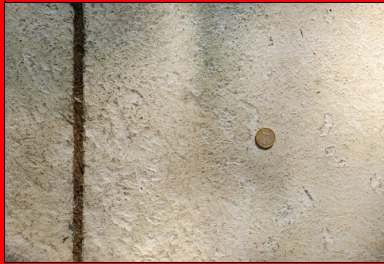
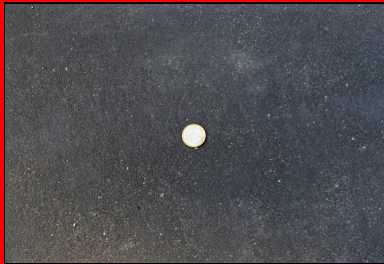
Trois finitions de surface et trois colorations sont mises en œuvre sur le parvis : béton sablé sur durcisseur charbon Viasol avec charge scintillante (quartz) pour les bandes sombres, béton imprimé « Empreinte pierre » sur durcisseur couleur sable pour l'effet roche brute et béton désactivé de couleur claire.

Trois finitions de surface et trois colorations sont mises en œuvre sur le parvis : béton sablé sur durcisseur charbon Visiol avec charge scintillante (quartz) pour les bandes sombres, béton imprimé « Empreinte pierre » sur durcisseur couleur sable pour l'effet roche brute et béton désactivé de couleur claire.

- Béton désactivé à base de ciment gris et de granulats 4/10 de calcaire local de couleur claire.
- Béton sablé sur durcisseur charbon Viasol avec charge scintillante (quartz) avec une coloration noire. Il est utilisé pour signaler l'entrée du théâtre et baliser les cheminements.
- Béton imprimé « Empreinte pierre » sur durcisseur couleur sable, démolant blanc avec des moules aux formes aléatoires pour obtenir un effet « roche brute ».

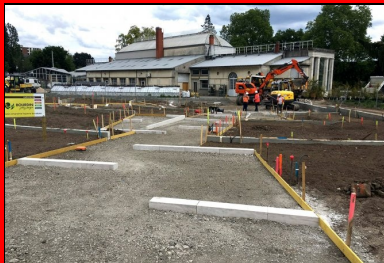
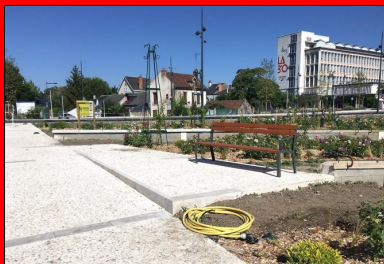
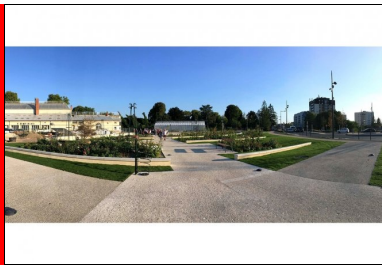
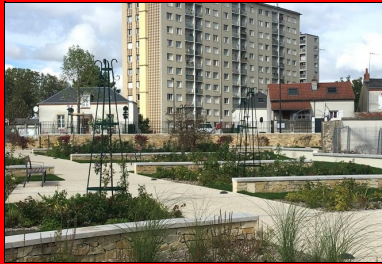
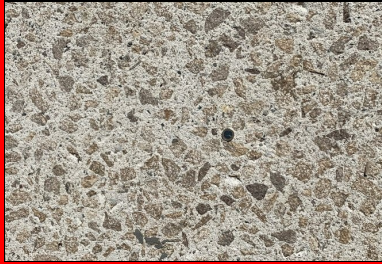
Les cheminements en béton du Jardin des plantes ont été réalisés en mars et avril 2019. Signe particulier : ils sont en béton blanc intégrant de gros granulats de calcaire local 0/60 (Pontijou, près de Blois), avec une finition bouchardée.

Réalisation remarquable : ses cheminements à base de **béton blanc** et de gros granulats de calcaire local 0/60 (Pontijou, près de Blois), avec une finition bouchardée, mis en valeur par d'élégantes bordures calcaires incrustées. Réalisés en mars et en avril 2019 par la société TAE de Jean-Yves Gonidec, ces cheminements ont nécessité quelque 70 m³ de béton confectionné par Minier Béton sur la base d'un **ciment** blanc de Ciments Calcia.
