**Les travaux d'extension de la station d'épuration de Breuil-le-Vert (Oise) comprennent la construction d'une nouvelle filière de traitement des eaux usées. Les trois bassins principaux nécessaires au fonctionnement du processus sont conçus pour résister aux effluents chimiques les plus agressifs. À cet effet, ces ouvrages structurels parfaitement étanches sont constitués d'un béton spécialement formulé.**

### CONSTRUCTION MODERNE

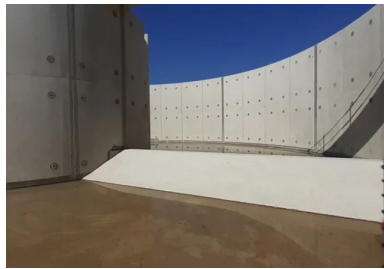
Les bétons des bassins de la station d'épuration sont formulés pour pouvoir résister aux attaques chimiques des effluents en cours de traitement.

Les effluents qui circulent dans les différents bassins de la station d'épuration sont chargés de produits - nitrates, phosphates, sulfates... - chimiquement très agressifs. C'est pour cela que la totalité des bétons des bassins correspond à une classe de résistance C40/50, une classe d'exposition XA3 (agressivité chimique élevée) et intègre un ciment de type CEM III PM ES. « Contenant peu de clinker, ce ciment dispose d'une faible chaleur d'hydratation, ce qui permet de limiter la montée en température du béton lors de sa prise et améliore la maîtrise des risques d'apparition de désordres structurels (de type RSI) à terme, décrit Alain Dangleterre. La contrepartie technique est que sa prise est plus lente. En revanche, il dispose d'une teinte plus claire qu'un ciment classique, ce qui constitue un atout esthétique pour ces ouvrages exposés à la vue de tous. »

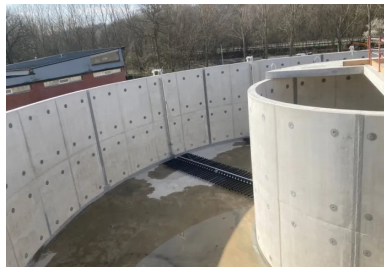
Les voiles des bassins ont été réalisés à l'aide d'un outil coffrant circulaire fabriqué sur mesure. Les rayons de courbure de chacun des bassins étant différents, le coffrage était réglé pour épouser précisément les courbes.

Puis les voiles circulaires des bassins ont pu être réalisés : « *Nous avons utilisé un unique outil coffrant circulaire fabriqué sur mesure. Il est cintrable et peut s'adapter à chacun des rayons de courbure des bassins, précise Mathieu Cordonnier. Nous aurions pu fabriquer un outil coffrant complet permettant de couler les voiles en une fois, mais nous aurions alors été confrontés à la problématique du retrait du béton sur un ouvrage monolithique, qui peut créer des fissures dommageables.* » Pour limiter le retrait résiduel global de l'ouvrage et maîtriser le processus de fissuration, c'est le coulage par plots qui a été privilégié. « *Cette méthodologie permet à chaque élément coulé en place de faire librement son premier retrait sur les 6 premiers jours. Celui-ci peut alors ensuite être compensé par le coulage du plot suivant* », poursuit Mathieu Cordonnier.

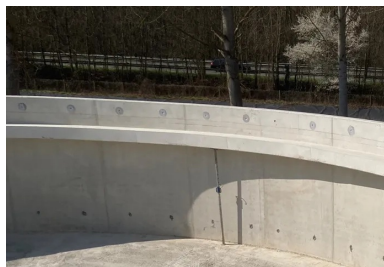
Les radiers de chaque bassin ont été coulés en une fois. Ils sont fondés sur des pieux en béton de grande capacité portante, réalisés selon la technique du refoulement de type INSER ©

Compte tenu de la faible cohérence des terrains rencontrés, c'est la technique des pieux à refoulement vissés moulés de type INSER © qui a été privilégiée. Il s'agit d'un pieu moulé dans le sol, réalisé à l'aide d'une tarière spécifique qui pénètre dans le sol par un effet de refoulement latéral du sol. « *Contrairement aux techniques de pieux traditionnelles, le sol n'est pas extrait lors de la mise en œuvre, il est "poussé" et comprimé sur les côtés par l'outil* », précise le directeur des travaux.

Dans le détail, le principe de réalisation du pieu à refoulement est le suivant : le forage est d'abord effectué jusqu'à la profondeur finale à atteindre. Puis, le béton est pompé par l'âme centrale de l'outil tandis que l'outil est remonté : le béton occupe alors l'empreinte cylindrique laissée par l'outil tout au long du mouvement ascendant. « *Les avantages principaux de ce procédé de fondations profondes sont au nombre de trois : la mise en œuvre est très rapide, il permet de ne pas surconsommer de béton, et la faible quantité de déblais produite limite les coûts d'évacuation* », synthétise Alain Dangleterre.

À la réalisation des pieux a succédé celle du génie civil des bassins. La première étape a consisté à couler les trois radiers, d'une épaisseur uniforme de 40 cm. « *Les bétons des radiers ont été mis en œuvre en un seul coulage, par pompage, le plus important représentant un volume de 258 m<sup>3</sup>* », précise Jamel Bentayeb, chef de chantier pour Eiffage Génie Civil.
