## Du génie civil de haute résistance pour une station d'épuration

Novembre 2021

Les travaux d'extension de la station d'épuration de Breuil-le-Vert (Oise) comprennent la construction d'une nouvelle filière de traitement des eaux usées. Les trois bassins principaux nécessaires au fonctionnement du process sont conçus pour résister aux effluents chimiques les plus agressifs. À cet effet, ces ouvrages structurels parfaitement étanches sont constitués d'un béton spécialement formulé.

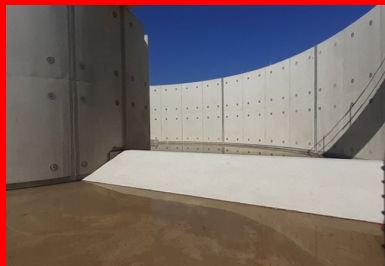
Les bétons des bassins de la station d'épuration sont formulés pour pouvoir résister aux attaques chimiques des effluents en cours de traitement.

Les effluents qui circulent dans les différents bassins de la station d'épuration sont chargés de produits – nitrates, phosphates, sulfates... – chimiquement très agressifs. C'est pour cela que la totalité des bétons des bassins correspond à une classe de résistance C40/50, une classe d'exposition XA3 (agressivité chimique élevée) et intègre un **ciment** de type CEM III PM ES. « Contenant peu de clinker, ce ciment dispose d'une faible chaleur d'hydratation, ce qui permet de limiter la montée en température du béton lors de sa prise et améliore la maîtrise des risques d'apparition de désordres structurels (de type RSI) à terme, décrit Alain Dangleterre. La contrepartie technique est que sa prise est plus lente. En revanche, il dispose d'une teinte plus claire qu'un ciment classique, ce qui constitue un atout esthétique pour ces ouvrages exposés à la vue de tous. »

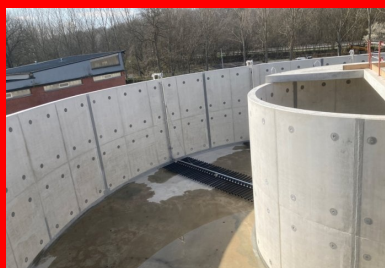
Les voiles des bassins ont été réalisés à l'aide d'un outil coffrant circulaire fabriqué sur mesure. Les rayons de courbure de chacun des bassins étant différents, le coffrage était réglé pour épouser précisément les courbes.

Puis les voiles circulaires des bassins ont pu être réalisés : « Nous avons utilisé un unique outil coffrant circulaire fabriqué sur mesure. Il est centrable et peut s'adapter à chacun des rayons de courbure des bassins, précise Mathieu Cordonnier. Nous aurons pu fabriquer un outil coffrant complet permettant de couler les voiles en une fois, mais nous aurions alors été confrontés à la problématique du retrait du béton sur un ouvrage monolithique, qui peut créer des fissures dommageables. » Pour limiter le retrait résiduel global de l'ouvrage et maîtriser le processus de fissuration, c'est le coulage par plots qui a été privilégié. « Cette méthodologie permet à chaque élément coulé en place de faire librement son premier retrait sur les 6 premiers jours. Celui-ci peut alors ensuite être compensé par le coulage du plot suivant », poursuit Mathieu Cordonnier.

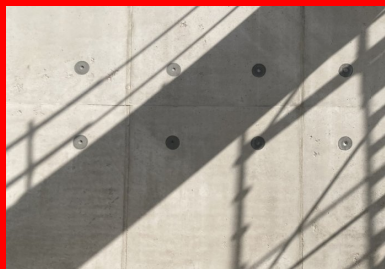
Le ciment des bétons des bassins contient une faible proportion de clinker. Cette formulation, choisie pour satisfaire des critères d'abord techniques, donne une teinte claire et esthétique à l'ouvrage.
