## Première en France : l'étanchéité d'un viaduc autoroutier rénovée avec du BFUP

Mars 2022

Sur l'autoroute A36, la réfection de l'étanchéité du viaduc franchissant le canal de dérivation de la Saône a été réalisée en béton fibré à ultra hautes performances (BFUP). Ce matériau très technique, habituellement réservé à des applications structurales, a été préféré aux matériaux et procédés d'étanchéité classiques. Une analyse multicritère tenant compte des spécificités de conception de l'ouvrage et de son environnement a ainsi conduit APRR, exploitant de l'A36, à expérimenter cette solution, inédite en France.

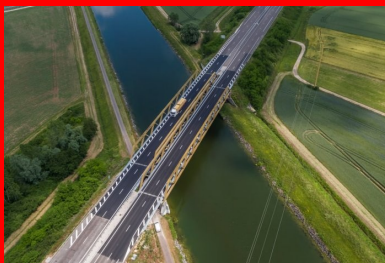
Vue aérienne du viaduc du canal de dérivation de la Saône rénové sur l'A36 (photo Sémaphore & Co). L'ouvrage est constitué d'un double tablier mixte de 100 m de long à poutres extradossées de type Warren. Le chantier de réfection de l'étanchéité était soumis à deux contraintes d'exploitation : l'impossibilité de couper la circulation des véhicules sur l'autoroute et des péniches sur le canal.

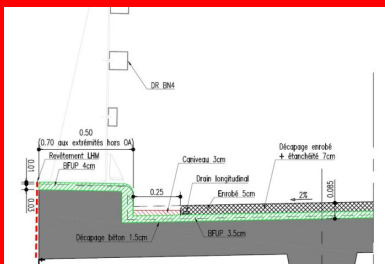
Coupe transversale du tablier illustrant la superposition des différents éléments du nouveau complexe d'étanchéité de l'ouvrage. La couche d'étanchéité en béton fibré à ultra hautes performances (BFUP) couvre de manière continue le hourdis et les longrines, sur lesquelles sont ancrés les supports des dispositifs de retenue. Cette configuration garantit une protection particulièrement durable : la durée de vie de cette étanchéité devrait être deux à trois fois plus longue que celle des procédés d'étanchéité classiques.

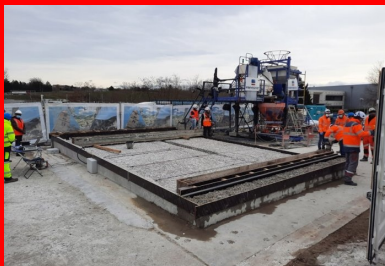
Dalle de convenance après hydrodémolition (photo Freyssinet). Ce modèle réduit de la dalle du pont a été créé pour accompagner le bon déroulement du chantier. Pour valider les performances d'adhérence de l'étanchéité BFUP sur son support béton, des essais destructifs ont été réalisés sur cette dalle. Les résultats sont impressionnants : les éprouvettes ne cassaient pas à l'interface BFUP/béton, mais dans la masse du béton de dalle ! Autrement dit, la couche de BFUP crée un ensemble totalement monolithique avec la dalle existante.

Pour aider au bon déroulement de cette expérimentation, le concessionnaire APRR a créé un comité technique ad hoc. Constitué d'experts reconnus du BFUP, ce comité a proposé la mise en place de deux dispositifs d'accompagnement et d'observation. Le premier a pris la forme d'une dalle de convenance de 5 x 10 m, véritable modèle réduit de la dalle du pont, destinée à valider les procédures d'exécution en termes de critères et de performances pour le chantier, ainsi qu'à vérifier l'adéquation de la **formulation** du BFUP. « *La réalisation de cet élément témoin particulièrement complet dans le cadre de l'épreuve de convenance a rendu le chantier plus fluide en permettant d'améliorer en amont la préparation du chantier, ainsi que la fabrication et le processus de mise en œuvre* », explique Benjamin Simian. Le comité technique a également conseillé la réalisation d'une dalle « témoin de vieillissement ». De conception identique à la dalle du viaduc, elle est implantée à proximité, exposée aux mêmes conditions météorologiques et de salage que l'ouvrage. « *Cette dalle de vieillissement va permettre d'appréhender l'évolution des performances dans le temps. Des éprouvettes seront prélevées périodiquement jusqu'à dix ans.* » En complément, l'un des deux tabliers de l'ouvrage a été instrumenté pour pouvoir suivre en temps réel le comportement de l'étanchéité. Le suivi sera réalisé pendant dix ans.

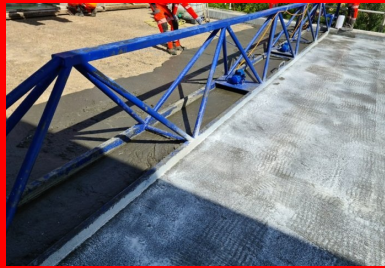
Coulage de la couche d'étanchéité BFUP du tablier (photo Ingerop). Une fois coulé sur le support béton humidifié, le BFUP est légèrement vibré à l'aide d'une règle vibrante. Cette opération permet d'étaler le matériau et de fixer son épaisseur selon une pente transversale de 2 %. Une fois mis en œuvre, le BFUP est immédiatement traité avec un produit de cure puis recouvert d'un géotextile. Celui-ci est maintenu humide pendant quatre jours, afin de garantir une prise homogène du BFUP.

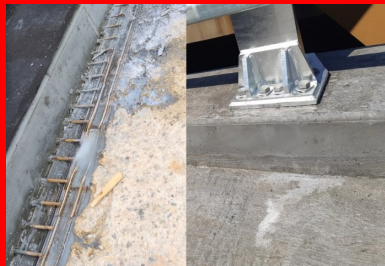
Joint de reprise des longrines (photos APRR). Les armatures (photo de gauche), placées au fond d'une saignée, permettent de connecter le BFUP de la longrine à celui du hourdis. Ce dispositif de couture permet de garantir, par l'intermédiaire d'un recouvrement des BFUP, la parfaite continuité de l'étanchéité (photo de droite).

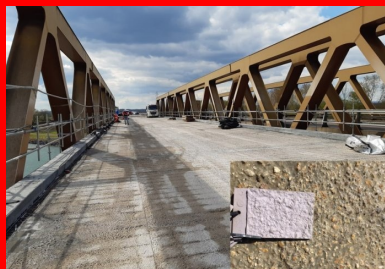
Préparation du support béton (photos APRR). La dalle béton support est soigneusement préparée par hydrodémolition avant le coulage du BFUP. Ce traitement assure une macro et une micro rugosité optimales pour que le BFUP puisse créer des liaisons chimiques suffisamment fortes avec le béton existant. Le niveau de rugosité est contrôlé visuellement à l'aide de petites plaques étalons (système ICRI) reproduisant la rugosité à atteindre (photo en bas à droite).

La bonne réalisation de l'étanchéité BFUP sur l'ouvrage existant passait ainsi par un phasage précis. Tout d'abord, il s'agissait de raboter l'encrobé et l'étanchéité existants. A cette étape de curage succédait celle du surfacage du béton support par hydrodémolition. « *L'objectif de cet atelier était de créer une macro-rugosité optimale pour assurer l'adhérence à l'interface du BFUP et du béton. Il faut en effet noter que la connexion mécanique entre les deux matériaux n'était pas réalisée par l'intermédiaire de connecteurs, mais par une simple reprise de bétonnage* », poursuit Benjamin Simian. Le support était ensuite humidifié à l'aide d'un brumisateur afin d'améliorer les conditions de prise et d'adhérence du BFUP, coulé en une couche de 3,5 cm d'épaisseur. Enfin, l'encrobé était mis en œuvre sur 5 cm d'épaisseur après hydrodépilage du BFUP et emploi d'un primaire pour améliorer l'adhérence du matériau bitumineux sur le BFUP.
