Première en France : l'étanchéité d'un viaduc autoroutier rénovée avec du BFUP

Mars 2022

Sur l'autoroute A36, la réfection de l'étanchéité du viaduc franchissant le canal de dérivation de la Saône a été réalisée en béton fibré à ultra hautes performances (BFUP). Ce matériau très technique, habituellement réservé à des applications structurales, a été préféré aux matériaux et procédés d'étanchéité classiques. Une analyse multicritère tenant compte des spécificités de conception de l'ouvrage et de son environnement a ainsi conduit APRR, exploitant de l'A36, à expérimenter cette solution, inédite en France.

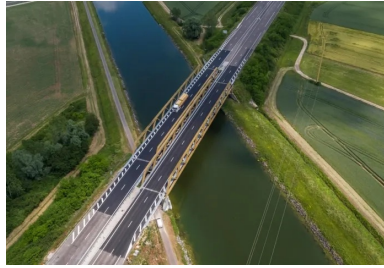
Vue aérienne du viaduc du canal de dérivation de la Saône rénové sur l'A36 (photo Sémaphore & Co). L'ouvrage est constitué d'un double tablier mixte de 100 m de long à poutres extradossées de type Warren. Le chantier de réfection de l'étanchéité était soumis à deux contraintes d'exploitation : l'impossibilité de couper la circulation des véhicules sur l'autoroute et des péniches sur le canal.

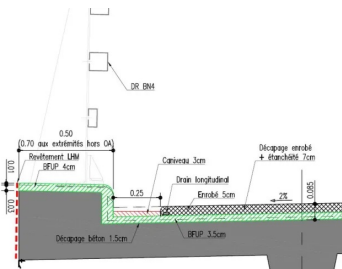
Coupe transversale du tablier illustrant la superposition des différents éléments du nouveau complexe d'étanchéité de l'ouvrage. La couche d'étanchéité en béton fibré à ultra hautes performances (BFUP) couvre de manière continue le hourdis et les longrines, sur lesquelles sont ancrés les supports des dispositifs de retenue. Cette configuration garantit une protection particulièrement durable : la durée de vie de cette étanchéité devrait être deux à trois fois plus longue que celle des procédés d'étanchéité classiques.

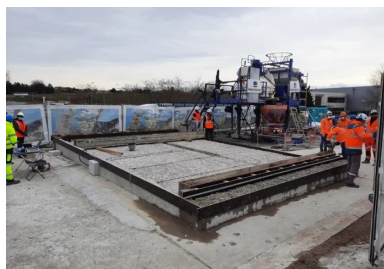
Dalle de convenance après hydrodémolition (photo Freyssinet). Ce modèle réduit de la dalle du pont a été créé pour accompagner le bon déroulement du chantier. Pour valider les performances d'adhérence de l'étanchéité BFUP sur son support béton, des essais destructifs ont été réalisés sur cette dalle. Les résultats sont impressionnants : les éprouvettes ne cassaient pas à l'interface BFUP/béton, mais dans la masse du béton de dalle ! Autrement dit, la couche de BFUP crée un ensemble totalement monolithique avec la dalle existante.

Pour aider au bon déroulement de cette expérimentation, le concessionnaire APRR a créé un comité technique ad hoc. Constitué d'experts reconnus du BFUP, ce comité a proposé la mise en place de deux dispositifs d'accompagnement et d'observation. Le premier a pris la forme d'une dalle de convenance de 5 x 10 m, véritable modèle réduit de la dalle du pont, destinée à valider les procédures d'exécution en termes de critères et de performances pour le chantier, ainsi qu'à vérifier l'adéquation de la **formulation** du BFUP. « *La réalisation de cet élément témoin particulièrement complet dans le cadre de l'épreuve de convenance a rendu le chantier plus fluide en permettant d'améliorer en amont la préparation du chantier, ainsi que la fabrication et le processus de mise en œuvre* », explique Benjamin Simian. Le comité technique a également conseillé la réalisation d'une dalle « témoin de vieillissement ». De conception identique à la dalle du viaduc, elle est implantée à proximité, exposée aux mêmes conditions météorologiques et de salage que l'ouvrage. « *Cette dalle de vieillissement va permettre d'appréhender l'évolution des performances dans le temps. Des éprouvettes seront prélevées périodiquement jusqu'à dix ans.* » En complément, l'un des deux tabliers de l'ouvrage a été instrumenté pour pouvoir suivre en temps réel le comportement de l'étanchéité. Le suivi sera réalisé pendant dix ans.

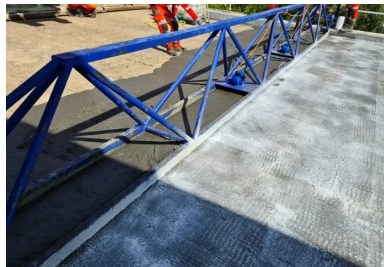
Coulage de la couche d'étanchéité BFUP du tablier (photo Ingerop). Une fois coulé sur le support béton humecté, le BFUP est légèrement vibré à l'aide d'une règle vibrante. Cette opération permet d'étaler le matériau et de fixer son épaisseur selon une pente transversale de 2 %. Une fois mis en œuvre, le BFUP est immédiatement traité avec un produit de cure puis recouvert d'un géotextile. Celui-ci est maintenu humide pendant quatre jours, afin de garantir une prise homogène du BFUP.

La bonne réalisation de l'étanchéité BFUP sur l'ouvrage existant passait ainsi par un phasage précis. Tout d'abord, il s'agissait de raboter l'encobé et l'étanchéité existants. À cette étape de curage succédait celle du surfacage du **béton** support par hydrodémolition. « *L'objectif de cet atelier était de créer une macrorugosité optimale pour assurer l'adhérence à l'interface du BFUP et du béton. Il faut en effet noter que la connexion mécanique entre les deux matériaux n'était pas réalisée par l'intermédiaire de connecteurs, mais par une simple reprise de bétonnage* », poursuit Benjamin Simian. Le support était ensuite humidifié à l'aide d'un brumisateuse afin d'améliorer les conditions de prise et d'adhérence du BFUP, coulé en une couche de 3,5 cm d'épaisseur. Enfin, l'encobé était mis en œuvre sur 5 cm d'épaisseur après hydrodécapage du BFUP et emploi d'un primaire pour améliorer l'adhérence du matériau bitumineux sur le BFUP.

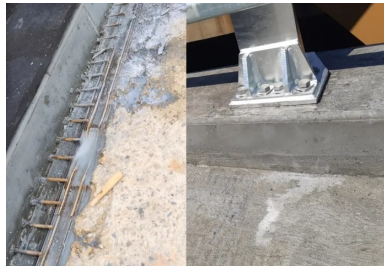
Joint de reprise des longrines (photos APRR). Les armatures (photo de gauche), placées au fond d'une saignée, permettent de connecter le BFUP de la longrine à celui du hourdis. Ce dispositif de couture permet de garantir, par l'intermédiaire d'un recouvrement des BFUP, la parfaite continuité de l'étanchéité (photo de droite).

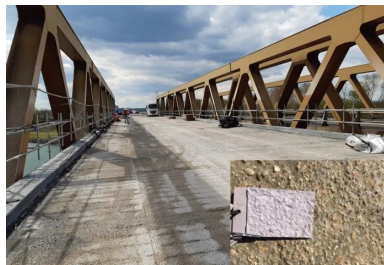
Préparation du support béton (photos APRR). La dalle béton support est soigneusement préparée par hydrodémolition avant le coulage du BFUP. Ce traitement assure une macro et une micro rugosité optimales pour que le BFUP puisse créer des liaisons chimiques suffisamment fortes avec le béton existant. Le niveau de rugosité est contrôlé visuellement à l'aide de petites plaques étalons (système ICRI) reproduisant la rugosité à atteindre (photo en bas à droite).
