Première en France : l'étanchéité d'un viaduc autoroutier rénovée avec du BFUP

Mars 2022

Sur l'autoroute A36, la réfection de l'étanchéité du viaduc franchissant le canal de dérivation de la Saône a été réalisée en béton fibré à ultra hautes performances (BFUP). Ce matériau très technique, habituellement réservé à des applications structurales, a été préféré aux matériaux et procédés d'étanchéité classiques. Une analyse multicritère tenant compte des spécificités de conception de l'ouvrage et de son environnement a ainsi conduit APRR, exploitant de l'A36, à expérimenter cette solution, inédite en France.

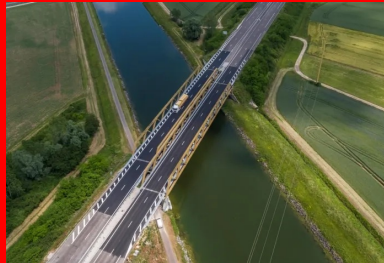
Vue aérienne du viaduc du canal de dérivation de la Saône rénové sur l'A36 (photo Sémaphore & Co). L'ouvrage est constitué d'un double tablier mixte de 100 m de long à poutres extradossées de type Warren. Le chantier de réfection de l'étanchéité était soumis à deux contraintes d'exploitation : l'impossibilité de couper la circulation des véhicules sur l'autoroute et des péniches sur le canal.

Cet ouvrage, situé en Côte-d'Or entre Beaune et Dole, est un double tablier mixte acier-béton monotravée de 100 m de long à poutres métalliques extradossées de type « Warren ». Construit en 1980, sa couche de roulement présentait des pathologies récurrentes, que les reprises successives d'enrobés, et notamment la dernière en date, en 2018, n'avaient pas réussi à résorber. « En 2020, nous avons constaté le décollement partiel et le fluage du complexe enrobé/étanchéité sur la voie lente, ce qui créait des risques d'accident importants », relate Romain Pittet, responsable patrimoine ouvrages d'art-tunnels chez APRR. Ce phénomène, causé par une forte exposition à la chaleur l'été et une grande amplitude thermique, était en réalité lié à la conjonction de deux problèmes de conception : « D'une part l'épaisseur des matériaux – dalle béton du tablier et complexe étanchéité/enrobé – était trop faible pour dissiper la chaleur en plein été. D'autre part, les poutres métalliques avaient tendance à conduire la chaleur accumulée en sous-face de la dalle. » Cet effet « radiateur » renforçait et accélérail les phénomènes de décollement et de fluage.

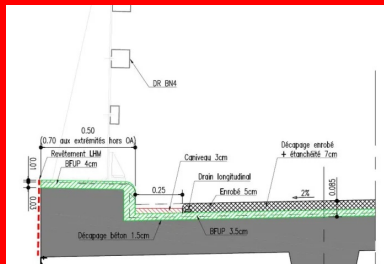
Coupe transversale du tablier illustrant la superposition des différents éléments du nouveau complexe d'étanchéité de l'ouvrage. La couche d'étanchéité en béton fibré à ultra hautes performances (BFUP) couvre de manière continue le hourdis et les longrines, sur lesquelles sont ancrés les supports des dispositifs de retenue. Cette configuration garantit une protection particulièrement durable : la durée de vie de cette étanchéité devrait être deux à trois fois plus longue que celle des procédés d'étanchéité classiques.

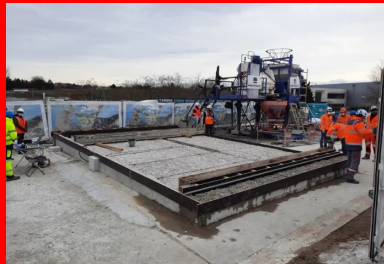
Dalle de convenue après hydrodémolition (photo Freyssinet). Ce modèle réduit de la dalle du pont a été créé pour accompagner le bon déroulement du chantier. Pour valider les performances d'adhérence de l'étanchéité BFUP sur son support béton, des essais destructifs ont été réalisés sur cette dalle. Les résultats sont impressionnants : les éprouvettes ne cassaient pas à l'interface BFUP/béton, mais dans la masse du béton de dalle ! Autrement dit, la couche de BFUP crée un ensemble totalement monolithique avec la dalle existante.

Pour aider au bon déroulement de cette expérimentation, le concessionnaire APRR a créé un comité technique ad hoc. Constitué d'experts reconnus du BFUP, ce comité a proposé la mise en place de deux dispositifs d'accompagnement et d'observation. Le premier a pris la forme d'une dalle de convenance de 5 x 10 m, véritable modèle réduit de la dalle du pont, destinée à valider les procédures d'exécution en termes de critères et de performances pour le chantier, ainsi qu'à vérifier l'adéquation de la **formulation** du BFUP. « *La réalisation de cet élément témoin particulièrement complet dans le cadre de l'épreuve de convenance a rendu le chantier plus fluide en permettant d'améliorer en amont la préparation du chantier, ainsi que la fabrication et le processus de mise en œuvre* », explique Benjamin Simian. Le comité technique a également conseillé la réalisation d'une dalle « témoin de vieillissement ». De conception identique à la dalle du viaduc, elle est implantée à proximité, exposée aux mêmes conditions météorologiques et de salage que l'ouvrage. « *Cette dalle de vieillissement va permettre d'appréhender l'évolution des performances dans le temps. Des éprouvettes seront prélevées périodiquement jusqu'à dix ans.* » En complément, l'un des deux tabliers de l'ouvrage a été instrumenté pour pouvoir suivre en temps réel le comportement de l'étanchéité. Le suivi sera réalisé pendant dix ans.

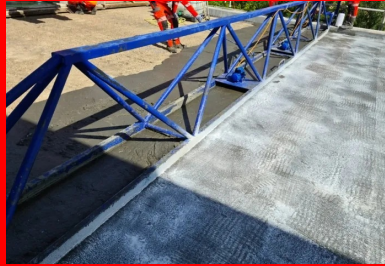
Coulage de la couche d'étanchéité BFUP du tablier (photo Ingerop). Une fois coulé sur le support béton humidifié, le BFUP est légèrement vibré à l'aide d'une règle vibrante. Cette opération permet d'étaler le matériau et de fixer son épaisseur selon une pente transversale de 2 %. Une fois mis en œuvre, le BFUP est immédiatement traité avec un produit de cure puis recouvert d'un géotextile. Celui-ci est maintenu humide pendant quatre jours, afin de garantir une prise homogène du BFUP.

La bonne réalisation de l'étanchéité BFUP sur l'ouvrage existant passait ainsi par un phasage précis. Tout d'abord, il s'agissait de raboter l'enrobé et l'étanchéité existants. A cette étape de curage succédait celle du surfacage du **béton support** par hydrodémolition. « *L'objectif de cet atelier était de créer une macrorugosité optimale pour assurer l'adhérence à l'interface du BFUP et du béton. Il faut en effet noter que la connexion mécanique entre les deux matériaux n'était pas réalisée par l'intermédiaire de connecteurs, mais par une simple reprise de bétonnage* », poursuit Benjamin Simian. Le support était ensuite humidifié à l'aide d'un brumisateur afin d'améliorer les conditions de prise et d'adhérence du BFUP, coulé en une couche de 3,5 cm d'épaisseur. Enfin, l'enrobé était mis en œuvre sur 5 cm d'épaisseur après hydrodécapage du BFUP et emploi d'un primaire pour améliorer l'adhérence du matériau bitumineux sur le BFUP.

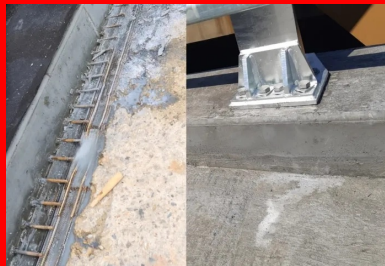
Joint de reprise des longrines (photos APRR). Les armatures (photo de gauche), placées au fond d'une saignée, permettent de connecter le BFUP de la longrine à celui du hourdis. Ce dispositif de couture permet de garantir, par l'intermédiaire d'un recouvrement des BFUP, la parfaite continuité de l'étanchéité (photo de droite).

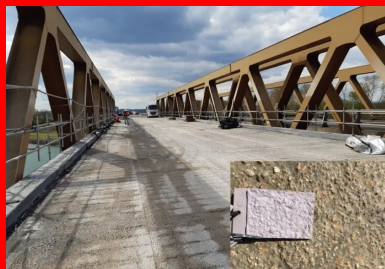
Préparation du support béton (photos APRR). La dalle béton support est soigneusement préparée par hydrodémolition avant le coulage du BFUP. Ce traitement assure une macro et une micro rugosité optimales pour que le BFUP puisse créer des liaisons chimiques suffisamment fortes avec le béton existant. Le niveau de rugosité est contrôlé visuellement à l'aide de petites plaques étalons (système ICRI) reproduisant la rugosité à atteindre (photo en bas à droite).
