## RD25 : calibrage et retraitement de la chaussée en place au LHR

Avril 2022

Les réparations ciblées de la RD25 ne suffisant plus, le département des Vosges a pris la décision d'intervenir sur un peu plus de 2,6 km, afin d'élargir et de renforcer la voie entre Ainvelle et Senaide. Il a choisi l'entreprise Eurovia-Alsace-Lorraine, qui a proposé un retraitement en place au liant hydraulique routier LVTS 54 de Vicat. Cette solution sans évacuation de matériaux a permis de répondre au cahier des charges : élargissement de la route, renforcement et homogénéisation de sa structure... Et de régler, en plus, un problème de polluants organiques !

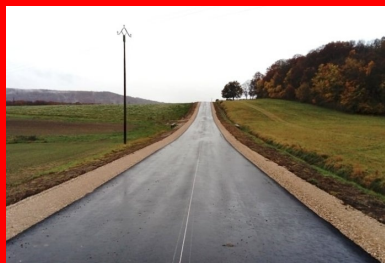
Réhabilitation de la RD25 achevée. Accotement réhaussé et axe de prémarquage réalisé.

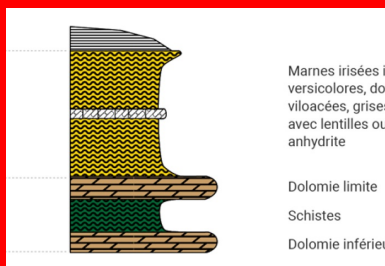
Les formations géologiques affleurantes sont de type argilo-limoneux, recouvrant le Lettenkohle et le Keuper inférieur (cf. fig. 1).

Marnes irisées in  
versicolores, dol  
viloacées, grises  
avec lentilles ou  
anhydrite

Dolomie limite  
Schistes  
Dolomie inférieure

Coupe géologique des terrains au droit de la RD 25.

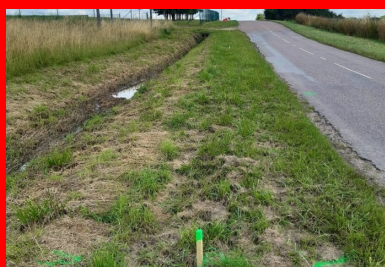
Des fissures multiples, des nids-de-poule, du faïençage, des affaissements, des flaches et des orniérages sont observés. De plus, la chaussée est sujette à des accumulations d'eau de ruissellement pendant les périodes de précipitations et souffre de caractéristiques géométriques (profil en travers, largeur) inadéquates pour un itinéraire où le trafic, certes seulement de classe T5 (de 0 à 25 poids lourds par jour), devient important à certaines saisons de l'année (celle des récoltes, notamment).

État de la chaussée avant les travaux.

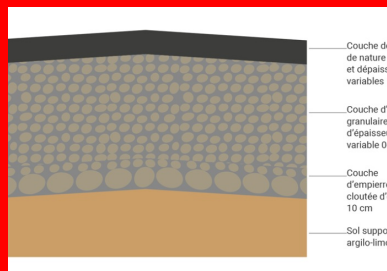
existante est hétérogène (nature et épaisseur des couches). Elle est constituée de haut en bas de (cf. fig. 2) :

- Une couche de surface de nature et d'épaisseur variables, composée soit d'un enduit superficiel, soit d'un enrobé bitumineux.
- Une couche d'assise granulaire d'épaisseur variable (entre 0 et 60 cm).
- Une couche d'empierrement cloutée d'épaisseur 10 cm, uniquement dans les zones humides.
- Un support naturel argilo-limoneux.

Coupe en travers-type de la chaussée existante.

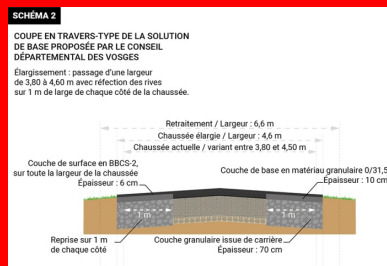
Dans son marché à procédure adaptée (MAPA), ouvert aux variantes, le conseil départemental des Vosges propose la solution de base suivante (cf. schéma 2) :

- Réalisation de poutres de rives de 70 cm de profondeur (30 cm de purges en 0/150 d'apport, 40 cm de couche de forme inférieure en 0/100 d'apport) pour élargir la chaussée et ses accotements à 6,60 m.
- Renforcement de la couche de forme et des poutres de rives par une couche granulaire 0/31,5 issue de carrière, d'épaisseur 10 cm.
- Mise en œuvre d'une couche de surface en BBCS 2, d'épaisseur 6 cm.

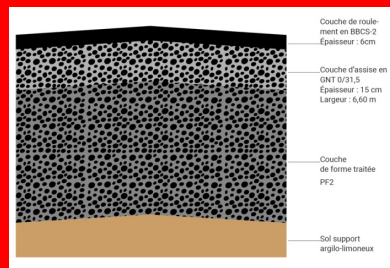
En outre, les résultats de cette étude ont permis à l'entreprise Eurovia de soumettre au conseil départemental des Vosges une typologie et un dimensionnement de la structure de chaussée retraitée, conformément aux stipulations du guide « Retraitement des chaussées en place » (Setra/LCPC, 2003) et à la **norme** NF P 98 086 « Dimensionnement des chaussées ». Le type et la structure de la nouvelle chaussée sont donnés par la **fig. 3**.

Profil en travers de la nouvelle chaussée.

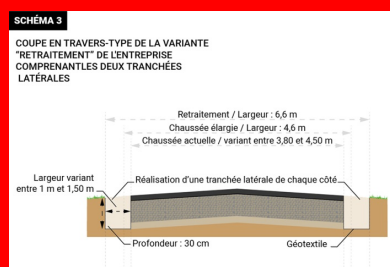
La RD25 est élargie de 3,80 à 6,60 m par la création de deux tranchées latérales. Les caractéristiques :

- Largeur : de 1 à 1,50 m.
- Profondeur : 0,30 m.

Elles sont creusées à l'aide d'une pelle mécanique sur toute la longueur du chantier, en mordant sur une largeur de 0,10 m sur les rives de l'ancienne chaussée (cf. **schéma 3**).

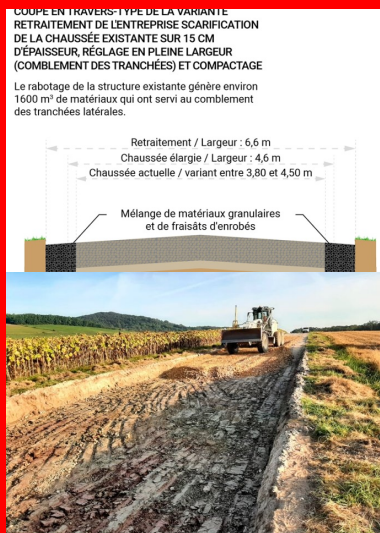
Grâce à la mise en œuvre d'une raboteuse, qui intervient sur une profondeur de 15 cm, l'ancienne chaussée est transformée en matériau de faible **granulométrie** (comprise entre 0/20 et 0/31,5), directement exploitable

par l'atelier de retraitement. Ces matériaux rabotés ont servi à combler les deux tranchées latérales, en couches successives et compactées (cf. schéma 4).

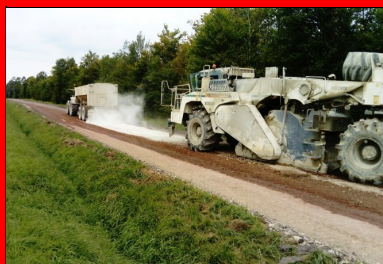
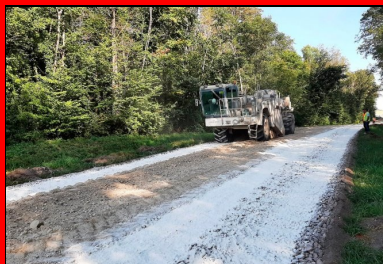
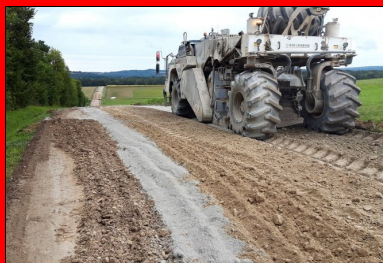
Le matériau obtenu par fragmentation de l'ancienne chaussée est soigneusement mélangé à la chaux Proviacal ST de Lhoist-Meuse par un malaxeur Wirtgen WR-2400 d'Eurovia, qui effectue, en deux passes, le malaxage du matériau avec la chaux.

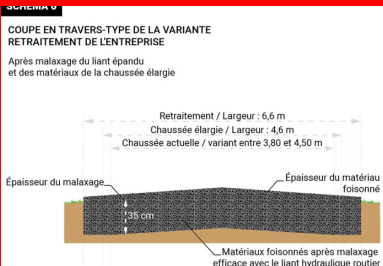
Le matériau est soigneusement mélangé au LHR LVTS 54 de Vicat-Xeuilley (54) à l'aide d'un **malaxeur** Wirtgen WR-2400, afin d'obtenir un matériau **homogène** sur toute l'épaisseur. Le retraitement est effectué sur une largeur de 6,60 m et une profondeur de 35 cm (cf. *schéma 6*). La teneur en eau est vérifiée au gamma-densimètre et son ajustement éventuel est réalisé à l'aide d'une arroseuse-enfouisseuse.

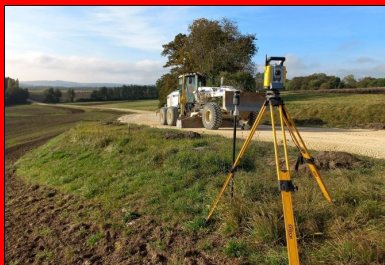
Mise en œuvre de la couche d'assise en grave non traitée.

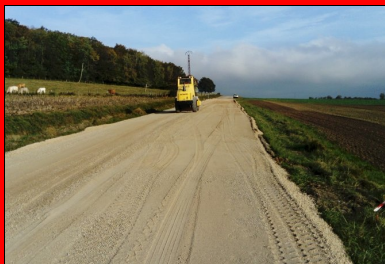
Mise en œuvre de la couche d'assise en grave non traitée.

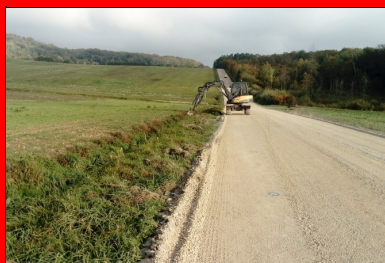
Réalisation des fossés latéraux.

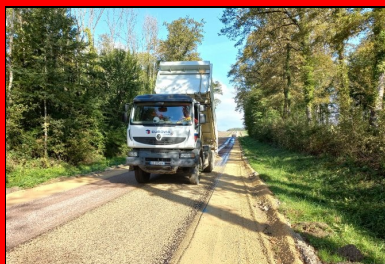
Mise en œuvre de l'enduit superficiel de protection.

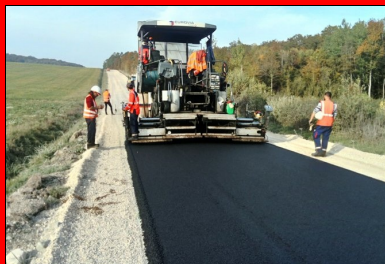
Mise en œuvre de la couche de surface en BBGS à l'aide d'un finisseur.

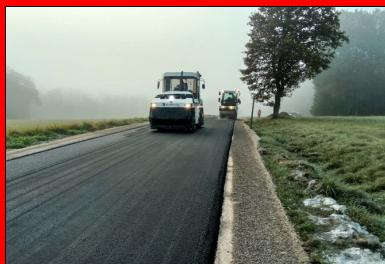
Atelier de compactage du BBGS.

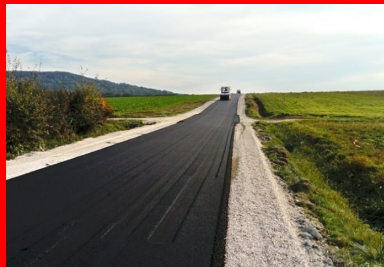
Compactage du BBCS. Mise à niveau des chemins d'accès aux parcelles agricoles.
