Les ciments d'aluminates de calcium (CAC), une réponse à la corrosion biogénique des bétons

Janvier 2023

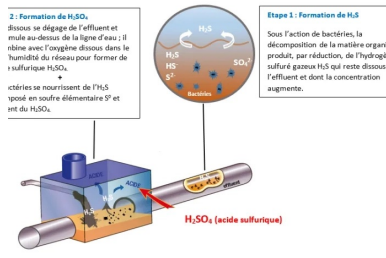
La corrosion biogénique dépend de l'activité biologique de différentes souches de bactéries acidophiles. Un minuscule film de bactéries Acidithiobacillus thiooxidans - parfois appelées *Thiobacillus Concretivorus* parce qu'elles « mangent » le béton - peut produire suffisamment d'acide sulfurique pour corroder jusqu'à 25 mm de béton par an lorsque les conditions les plus sévères sont réunies.

Pour choisir la bonne solution à ce problème, il est essentiel de comprendre le mécanisme de corrosion biogénique.

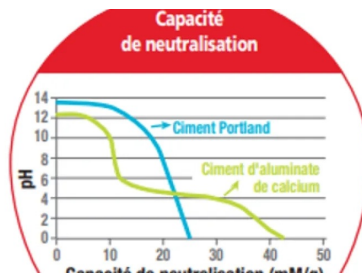
Les hydrates d'aluminates de calcium (Ca + Al + H₂O) sont dissous et réagissent avec H₂SO₄ pour précipiter à la fois en sulfate de calcium (CaSO₄ · 2H₂O) et en alumine hydratée (AH₃). Tel qu'illustré par la Figure 1, la capacité de neutralisation basique par unité de poids de l'aluminates de calcium est d'environ 40 % supérieure à celle du ciment Portland pour un faible pH.

Autrement dit, il faut plus d'acide pour dissoudre la même quantité de CAC.

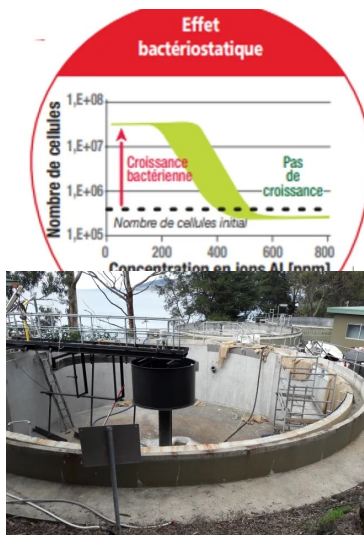
Figure 3 : Effet bactériostatique de la libération des ions d'aluminium

Lorsque l'action continue des bactéries a produit suffisamment d'acide sulfurique pour abaisser le pH sous le seuil de solubilité de l'alumine hydratée, l'AH₃ se dissout et libère des ions aluminium dans le biofilm qui adhère à la surface. Parce que le biofilm est très mince, la concentration locale en ions aluminium augmente rapidement. La présence d'alumine libre produit rapidement un « effet bactériostatique », qui se traduit par une réduction radicale de l'activité des bactéries. L'activité bactérienne est affectée de telle sorte que la production d'acide est drastiquement réduite, voire stoppée. (Figure 3)

La conséquence essentielle de l'effet bactériostatique activé par les aluminates de calcium est que le pH de surface se stabilise autour du seuil de solubilité de l'alumine, autour de pH 3-4.

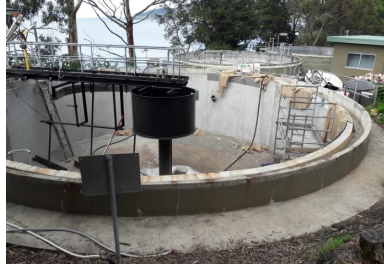
Bassin de décantation d'eaux usées réalisé en béton de ciments d'aluminate de calcium - Photo (c) Imerys
