Réaménagement du carrefour RD33-RD926-RD6015 au poteau d'Allouville

Mars 2023

Le département de la Seine-Maritime et la région Normandie viennent d'achever l'aménagement d'un carrefour giratoire au droit de l'échangeur entre la RD6015 et les RD926 et RD33, au lieu-dit du Poteau d'Allouville, sur la commune d'Allouville-Bellefosse. Cet aménagement sécurisera tous les déplacements des usagers de ce carrefour complexe et confortera la desserte du territoire.

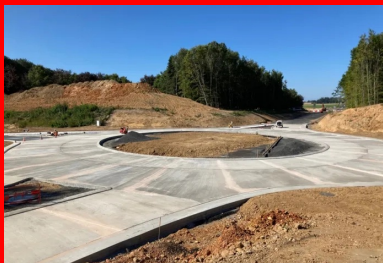
Vue du carrefour giratoire en béton en cours de finition. (© Joseph Abdo, JA-Consulting)

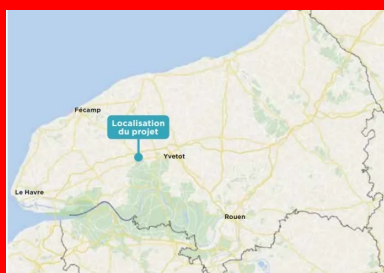
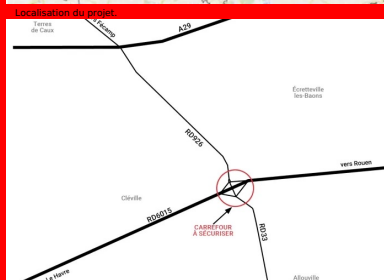
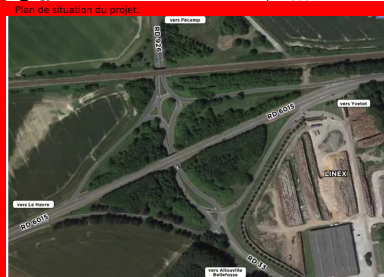
Vue aérienne du carrefour actuel. (©Conseil départemental de la Seine-Maritime)

Avant l'opération, un ouvrage d'art supportait la RD6015 et permettait son passage au-dessus de la RD926 au nord pour rejoindre la RD33 au sud. Les échanges entre la RD6015 et ces deux autres routes départementales

se faisaient par des voies dénivelées qui les connectaient, sans avoir les caractéristiques de réelles bretelles. Les intersections, gérées par des successions de panneaux stops ou cédez-le-passage, étaient complexes, peu lisibles et présentaient de mauvaises conditions de visibilité, en particulier la voie de sortie de la RD6015 depuis Le Havre. Ces bretelles et multiples intersections participaient à la mauvaise perception de l'ensemble du carrefour, dont le fonctionnement global était insatisfaisant.

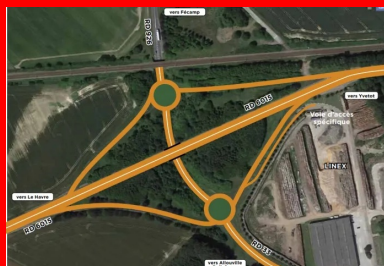
Un double carrefour giratoire au pied de l'échangeur.

- Un double giratoire au pied de l'échangeur ;
- Un giratoire central à la place du pont.

La comparaison des deux solutions, selon différents critères, a conduit le Département à retenir celle d'un giratoire central à l'emplacement du passage supérieur de la RD6015 sur la RD926.

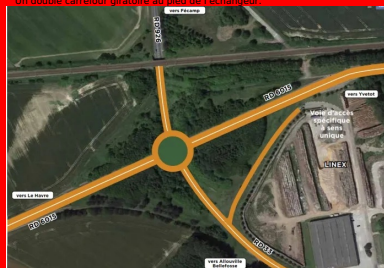
Un carrefour giratoire au droit de l'échangeur.

Le carrefour giratoire est construit à la place de l'ouvrage d'art. Sa chaussée se situe à environ 1,80 m au-dessus de la chaussée actuelle de la RD926. Les quatre branches axées sur le giratoire remplacent les nombreuses intersections complexes et peu lisibles du carrefour existant. Les échanges entre la RD6015 et les RD926 et RD33 ne se font plus par des voies dénivelées, mais bel et bien dans le même plan. L'actuelle voie d'accès vers la RD6015, en direction d'Yvetot, est devenue une voie privée pour l'entrée de Linex, réglant ainsi les difficultés liées au stationnement de poids lourds le long de la voirie. Cette solution a entraîné la réalisation d'importants travaux de remblai afin de mettre au même niveau le giratoire et ses quatre bretelles d'accès.

Le carrefour giratoire a un rayon interne de 12 m et un rayon externe de 20 m. Son îlot central est équipé de surlarges franchissables par les poids lourds pour favoriser le passage des transports exceptionnels. Afin de faciliter l'évacuation des eaux pluviales, l'anneau du carrefour giratoire est conçu avec un dévers unique de 1,5 %, orienté vers les bordures extérieures où les eaux pluviales sont récupérées et traitées. La RD6015 est aménagée avec une chaussée de 6,50 m de large, avec une voie dans chaque sens, et bordée de part et d'autre par des bandes multifonctionnelles de 1,50 m de large. Il y a quatre bretelles d'accès en **béton** d'une longueur de 25 m. Chaque bretelle d'accès est équipée d'une dalle de transition positionnée entre la structure composite et la structure bitumineuse des routes départementales.

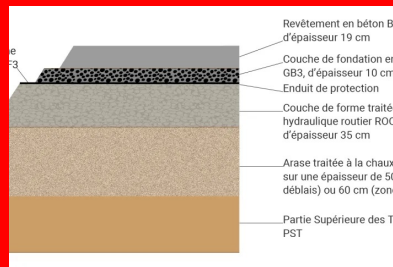
Coupe en travers-type de la structure du carrefour giratoire d'Alleville-Bellefosse.

Le dimensionnement de la structure a été établi pour un trafic estimé à la mise en service (1 112 PLJ), la qualité du support en place (plate-forme support PF3), la durée de service (vingt ans) et un taux de croissance annuelle du trafic de 1 %. Il s'établit comme suit :

- Revêtement en béton de classe BC5, non armé et à joints goujonnés, de **granulométrie** 0/20 et d'épaisseur 19 cm ;
- Couche de fondation en grave-bitume GB3, de granulométrie 0/14 et d'épaisseur 10 cm ;
- **Enduit** bicouche clouté qui assure à la fois la protection de la CDF traitée et le collage à l'interface entre la CDF et la structure de chaussée ;
- Plate-forme support de portance PF3 (120 ≤ EV2 < 200 MPa), constituée d'une arase traitée à la chaux (classe AR2), d'épaisseur 50 cm (zone en déblais) et 60 cm (zone en remblais), surmontée d'une CDF traitée avec le LHR ROC VDS, d'épaisseur 35 cm.

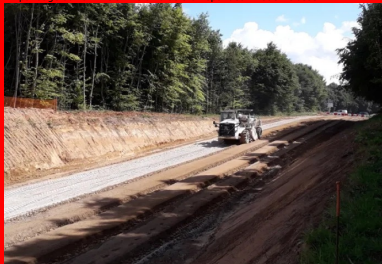
Malaxage du liant avec le matériau de la couche de forme à l'aide d'un pulvimixeur moderne. (© Bruno Barberot, Colas).

- Un épandage du LHR ROC VDS, à raison de 6 % (soit 40 kg/m²), à la surface du matériau, à l'aide d'un épandeur Panien PR306-15 ;
- Un malaxage à l'aide d'un pulvimixeur moderne Caterpillar RM500. Les derniers ajustements en teneur en eau jusqu'à l'obtention de la teneur optimale se font par une arroseuse-enfouisseuse.

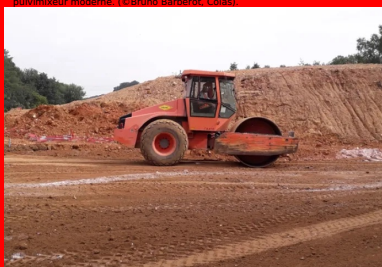
Compactage de la couche de forme. (© Bruno Barberot, Colas).

Le matériau a été ensuite remis en forme à l'aide d'une niveleuse. Deux types de compacteurs se sont chargés du matériau traité afin d'atteindre l'objectif q3 fixé : un compacteur monocylindre à bille lisse Dynapac CA402 (pour bien compacter en fond de couche) puis compacteur à pneus Lebrero CNL 824 (pour donner un bel uni). Une niveleuse assistée par GPS a effectué le réglage par recoupe de la couche traitée pour obtenir un résultat au centimètre près. On parvient ainsi à un très bon uni et à un **profil en long** très régulier.

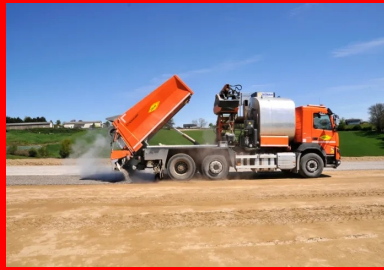
Protection de la couche de forme.

Un enduit de **cure** bicouche clouté a été appliqué pour, d'une part, protéger la CDF et assurer la bonne **prise hydraulique** du mélange et, d'autre part, garantir un bon collage à l'interface entre la CDF et la couche de **fondation** en GB3. A noter que la circulation des véhicules a été neutralisée pendant un délai de 28 jours, pour ne pas rompre la prise hydraulique.

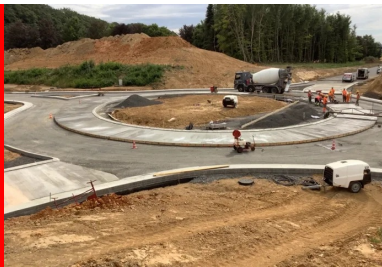
Bétonnage de l'anneau intérieur du carrefour giratoire. (© Quentin Hognon, Colas)

Le premier demi-anneau intérieur a été réalisé à la **règle vibrante**, en s'appuyant sur les bordures comme référentiel et sur le **coffrage** en bois. Le principe est le même pour l'anneau extérieur.

Livré à l'avant de la règle vibrante, le béton a été mis en forme et vibré en une seule opération, sur une épaisseur de 19 cm. « Une fois le béton déversé, nous l'avons travaillé par **vibration** externe à la règle vibrante pour bien le fermer et assurer ainsi la résistance et la classe d'exposition », précise encore Quentin Hognon. Il n'a été fait que très peu de vibrations internes à l'aiguille vibrante, sauf dans les endroits difficiles, comme les pieds de coffrage. Si l'on perville trop avec une formule de **consistance** S3, le risque est de provoquer la **ségrégation** du béton.

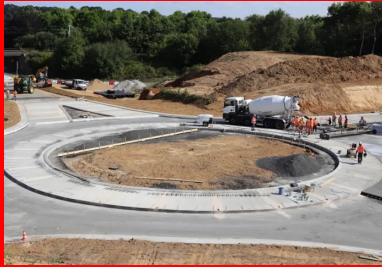
Bétonnage de l'anneau extérieur du carrefour giratoire. (© Quentin Hognon, Colas)

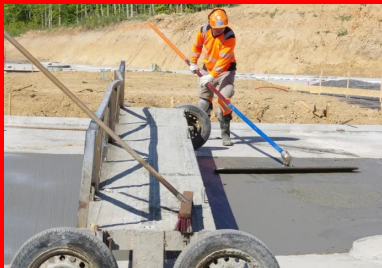
Talochage de la surface du béton. (© Joseph Abdo, JA-Consulting)

Immédiatement après le bétonnage, les opérations manuelles de talochage et de lissage ont été réalisées par des équipes de maçons experts pour conférer au revêtement en béton un état de surface plan et d'aspect fermé (exempt de cavités ou de trous).

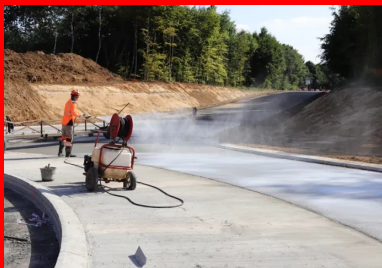
Pulvérisation d'un produit de cure à la surface du béton. (© Quentin Hognon, Colas)

L'opération de balayage a été immédiatement suivie de la protection du béton, réalisée en pulvérisant manuellement à la surface du revêtement un produit de cure, à raison de 200 g/m² (au minimum).

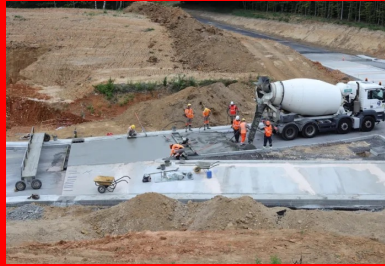
Contrôle de la consistance du béton à l'aide de l'essai d'affaissement au cône d'Abrams. (© Quentin Hognon, Colas)

« Chaque plan de coulage a été validé par le conseil départemental. Nous avons également vérifié systématiquement la **consistance** du béton à l'aide de l'essai d'affaissement au **cône d'Abrams** et réalisé des éprouvettes et des contrôles de résistance en fendage comme en **compression** », ajoute Quentin Hognon.

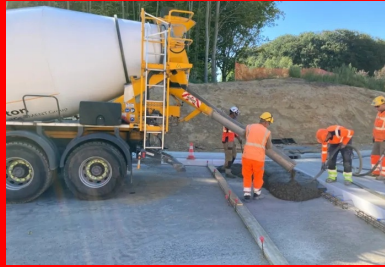
Réalisation de la dalle de transition. (© Joseph Abdo, JA-Consulting)

Le carrefour giratoire d'Allouville-Bellefosse comporte quatre bretelles d'accès. Au niveau des raccordements entre les chaussées souples et les bretelles d'accès en **béton**, une dalle de transition (également en béton goujonné) a été réalisée. « Il s'agissait d'un des points de vigilance les plus importants du chantier », souligne Quentin Hognon.

D'une longueur totale de 1,30 m, ces dalles de transition ont chacune une épaisseur qui décroît de 19 à 10 cm pour former un talon. Destinées à être recouvertes par une couche bitumineuse, comme le prolongement de la chaussée, elles assurent un raccordement robuste qui transfère progressivement les efforts exercés par les poids lourds. Cela réduit ainsi les risques de **déformation** de l'enrobé en limite de béton, laquelle conduirait à l'apparition d'une marche et d'épaufrures.
