Réaménagement du carrefour RD33-RD926-RD6015 au poteau d'Allouville

Mars 2023

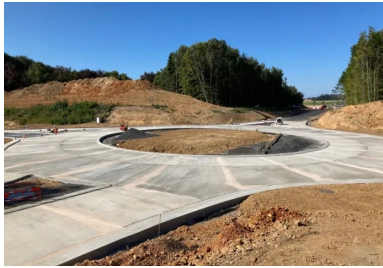
Vue du carrefour giratoire en béton en cours de finition. (© Joseph Abdo, JA-Consulting)

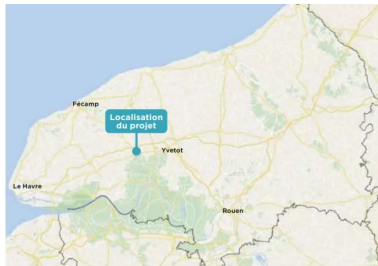
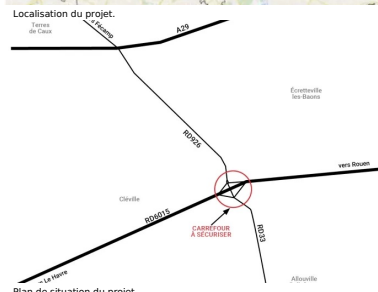
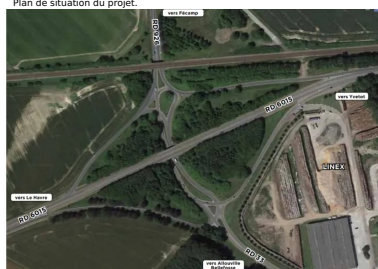
Vue aérienne du carrefour actuel. (© Conseil départemental de la Seine-Maritime)

Avant l'opération, un ouvrage d'art supportait la RD6015 et permettait son passage au-dessus de la RD926 au nord pour rejoindre la RD33 au sud. Les échanges entre la RD6015 et ces deux autres routes départementales se faisaient par des voies dénivelées qui les connectaient, sans avoir les caractéristiques de réelles bretelles. Les intersections, gérées par des successions de panneaux stops ou cédez-le-passage, étaient complexes, peu lisibles et présentaient de mauvaises conditions de visibilité, en particulier la voie de sortie de la RD6015 depuis Le Havre. Ces bretelles et multiples intersections participaient à la mauvaise perception de l'ensemble du carrefour, dont le fonctionnement global était insatisfaisant.

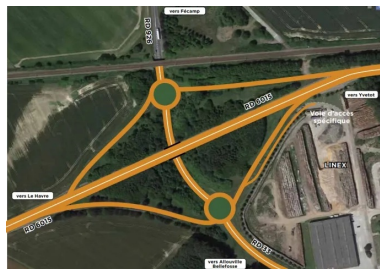
Un double carrefour giratoire au pied de l'échangeur.

- Un double giratoire au pied de l'échangeur ;
- Un giratoire central à la place du pont.

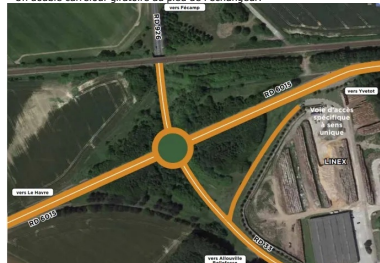
Un carrefour giratoire au droit de l'échangeur.

La comparaison des deux solutions, selon différents critères, a conduit le Département à retenir celle d'un giratoire central à l'emplacement du passage supérieur de la RD6015 sur la RD926.

Le carrefour giratoire est construit à la place de l'ouvrage d'art. Sa chaussée se situe à environ 1,80 m au-dessus de la chaussée actuelle de la RD926. Les quatre branches axées sur le giratoire remplacent les nombreuses intersections complexes et peu lisibles du carrefour existant. Les échanges entre la RD6015 et les RD926 et RD33 ne se font plus par des voies dénivelées, mais bel et bien dans le même plan. L'actuelle voie d'accès vers la RD6015, en direction d'Yvetot, est devenue une voie privée pour l'entrée de Linex, réglant ainsi les difficultés liées au stationnement de poids lourds le long de la voirie. Cette solution a entraîné la réalisation d'importants travaux de remblai afin de mettre au même niveau le giratoire et ses quatre bretelles d'accès.

Le carrefour giratoire a un rayon interne de 12 m et un rayon externe de 20 m. Son îlot central est équipé de surlarges franchissables par les poids lourds pour favoriser le passage des transports exceptionnels. Afin de faciliter l'évacuation des eaux pluviales, l'anneau du carrefour giratoire est conçu avec un dévers unique de 1,5 %, orienté vers les bordures extérieures où les eaux pluviales sont récupérées et traitées. La RD6015 est aménagée avec une chaussée de 6,50 m de large, avec une voie dans chaque sens, et bordée de part et d'autre par des bandes multifonctionnelles de 1,50 m de large. Il y a quatre bretelles d'accès en béton d'une longueur de 25 m. Chaque bretelle d'accès est équipée d'une dalle de transition positionnée entre la structure composite et la structure bitumineuse des routes départementales.

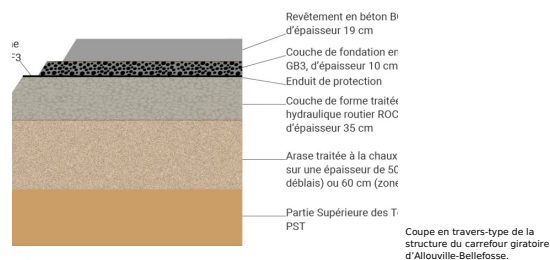
Coupe en travers-type de la structure du carrefour giratoire d'Allouville-Bellefosse.

- Revêtement en béton de classe BC5, non armé et à joints goujonnés, de **granulométrie** 0/20 et d'épaisseur 19 cm ;
- Couche de fondation en grave-bitume GB3, de granulométrie 0/14 et d'épaisseur 10 cm ;
- **Enduit** bicouche clouté qui assure à la fois la protection de la CDF traitée et le collage à l'interface entre la CDF et la structure de chaussée ;
- Plate-forme support de portance PF3 ($120 \leq EV2 < 200$ MPa), constituée d'une arase traitée à la chaux (classe AR2), d'épaisseur 50 cm (zone en déblais) et 60 cm (zone en remblais), surmontée d'une CDF traitée avec le LHR ROC VDS, d'épaisseur 35 cm.

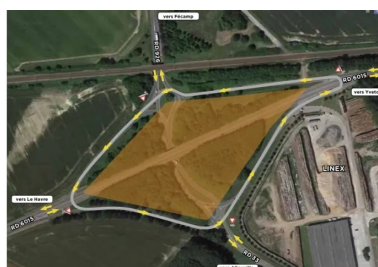
Plan de circulation pendant la phase travaux.

- Phase 1 (printemps 2022) : installation des quatre carrefours provisoires assurant la continuité des échanges durant la construction du giratoire.
- Phase 2 (du printemps à la fin de l'été 2022) : terrassements et réalisation des chaussées du giratoire.
- Phase 3 (de la fin de l'été au mois de décembre 2022) : démontage des carrefours provisoires, mise en service du giratoire et travaux de finition.

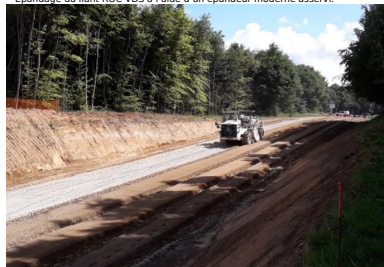
Malaxage du liant avec le matériau de la couche de forme à l'aide d'un pulvimixeur moderne. (© Bruno Barberot, Colas).

- Un épandage du LHR ROC VDS, à raison de 6 % (soit 40 kg/m²), à la surface du matériau, à l'aide d'un épandeur Panien PR306-15 ;
- Un malaxage à l'aide d'un pulvimixeur moderne Caterpillar RM500. Les derniers ajustements en teneur en eau jusqu'à l'obtention de la teneur optimale se font par une arroseuse-enfouisseuse.

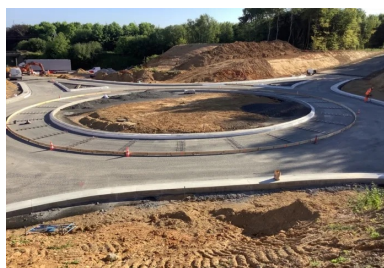
Réalisation du coffrage de l'anneau interne entre la bordure béton qui sert aussi de coffrage et le coffrage bois. Les paniers de goujons sont positionnés et fixés dans la grave-bitume. (© Quentin Hognon, Colas)

L'entreprise a mis en place, au droit de chaque **joint de retrait** transversal et de chaque **joint de dilatation**, un système de transfert de charge : celui-ci est constitué de goujons de 25 mm de diamètre et de 45 cm de longueur. Ils sont positionnés à mi-hauteur du revêtement en béton et à cheval sur le joint, à l'aide de paniers, à raison d'un goujon tous les 30 cm.

Ces paniers, stockés sur le chantier, seront positionnés avec un espacement bien défini (entre 4 et 5 m) et fixés sur la **fondation** en grave-bitume au droit des joints, repérés par une marque en dehors de l'emprise de la chaussée, juste à l'avant de la **règle vibrante**. « Et ce ne sont pas moins de 150 paniers porte-goujons, soit un total de 1 500 goujons, qui ont été ainsi utilisés sur ce chantier », précise Quentin Hognon.

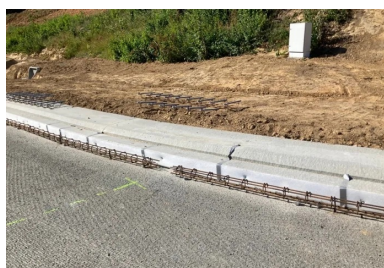
Les chainages ont été mis en place pour renforcer les bords de dalles sollicités ainsi qu'au droit des joints de dilatation. (© Quentin Hognon, Colas)

Enfin, pour renforcer les extrémités des dalles, des chainages de **section** carrée (5 x 5 cm), constitués de 4 barres d'acier haute adhérence de diamètre 12 mm, ont été mis en place par l'entreprise aux endroits les plus sollicités et en particulier sur :

- Les bords de dalles près des joints de dilatation transversaux, sur l'anneau central et autour des émergences (chambres de tirage et regards de visite) ;
- Les bords de dalles en béton situés au droit des entrées et des sorties du carrefour giratoire ;
- Les bords extérieurs de l'anneau central, soumis au trafic provisoire de chantier ou routier pendant les travaux du giratoire ;
- Tout le bord intérieur de l'anneau central pour pallier la circulation occasionnelle en phase définitive.

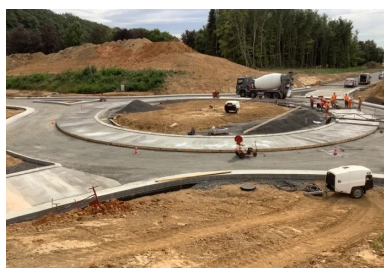
Bétonnage de l'anneau intérieur du carrefour giratoire. (© Quentin Hognon, Colas)

Le premier demi-anneau intérieur a été réalisé à la **règle vibrante**, en s'appuyant sur les bordures comme référentiel et sur le **coffrage** en bois. Le principe est le même pour l'anneau extérieur.

Livré à l'avant de la règle vibrante, le béton a été mis en forme et vibré en une seule opération, sur une épaisseur de 19 cm. « Une fois le béton déversé, nous l'avons travaillé par **vibration externe** à la **règle vibrante** pour bien le fermer et assurer ainsi la résistance et la classe d'exposition », précise encore Quentin Hognon. Il n'a été fait que très peu de vibrations internes à l'aiguille vibrante, sauf dans les endroits difficiles, comme les pieds de coffrage. Si l'on penvibre trop avec une formule de **consistance** S3, le risque est de provoquer la **ségrégation** du béton.

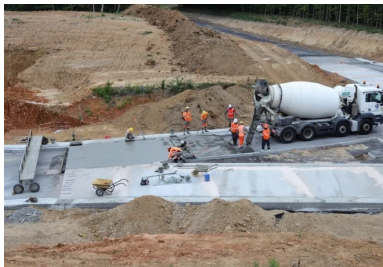
Contrôle de la consistance du béton à l'aide de l'essai d'affaissement au cône d'Abrams. (© Quentin Hognon, Colas)

« Chaque plan de coulage a été validé par le conseil départemental. Nous avons également vérifié systématiquement la consistance du béton à l'aide de l'essai d'affaissement au cône d'Abrams et réalisé des éprouvettes et des contrôles de résistance en fendage comme en compression », ajoute Quentin Hognon.

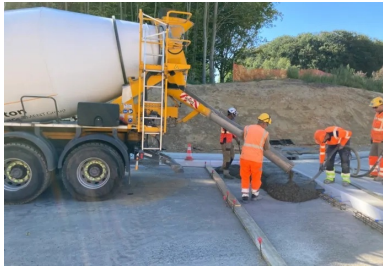
Réalisation de la dalle de transition. (© Joseph Abdo, JA-Consulting)

Le carrefour giratoire d'Allouville-Bellefosse comporte quatre bretelles d'accès. Au niveau des raccordements entre les chaussées souples et les bretelles d'accès en **béton**, une dalle de transition (également en béton goudonné) a été réalisée. « Il s'agissait d'un des points de vigilance les plus importants du chantier », souligne Quentin Hognon.

D'une longueur totale de 1,30 m, ces dalles de transition ont chacune une épaisseur qui décroît de 19 à 10 cm pour former un talon. Destinées à être recouvertes par une couche bitumineuse, comme le prolongement de la chaussée, elles assurent un raccordement robuste qui transfère progressivement les efforts exercés par les poids lourds. Cela réduit ainsi les risques de **déformation** de l'enrobé en limite de béton, laquelle conduirait à l'apparition d'une marche et d'épaufrures.
