Réaménagement du carrefour RD33-RD926-RD6015 au poteau d'Allouville

Mars 2023

Le département de la Seine-Maritime et la région Normandie viennent d'achever l'aménagement d'un carrefour giratoire au droit de l'échangeur entre la RD6015 et les RD926 et RD33, au lieu-dit du Poteau d'Allouville, sur la commune d'Allouville-Bellefosse. Cet aménagement sécurisera tous les déplacements des usagers de ce carrefour complexe et confortera la desserte du territoire.

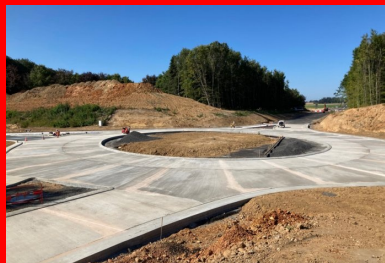
Vue du carrefour giratoire en béton en cours de finition. (© Joseph Abdo, JA-Consulting)

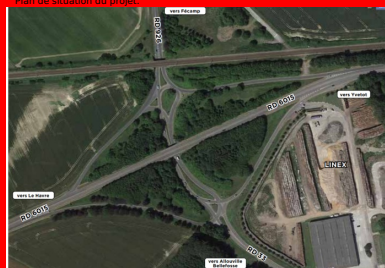
Vue aérienne du carrefour actuel. (©Conseil départemental de la Seine-Maritime)

Avant l'opération, un ouvrage d'art supportait la RD6015 et permettait son passage au-dessus de la RD926 au nord pour rejoindre la RD33 au sud. Les échanges entre la RD6015 et ces deux autres routes départementales

se faisaient par des voies dénivelées qui les connectaient, sans avoir les caractéristiques de réelles bretelles. Les intersections, gérées par des successions de panneaux stops ou cédez-le-passage, étaient complexes, peu lisibles et présentaient de mauvaises conditions de visibilité, en particulier la voie de sortie de la RD6015 depuis Le Havre. Ces bretelles et multiples intersections participaient à la mauvaise perception de l'ensemble du carrefour, dont le fonctionnement global était insatisfaisant.

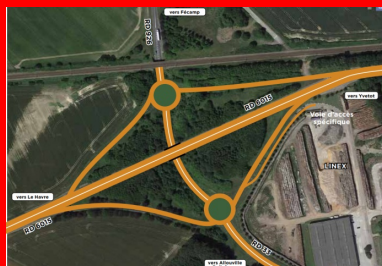
Un double carrefour giratoire au pied de l'échangeur.

- Un double giratoire au pied de l'échangeur ;
- Un giratoire central à la place du pont.

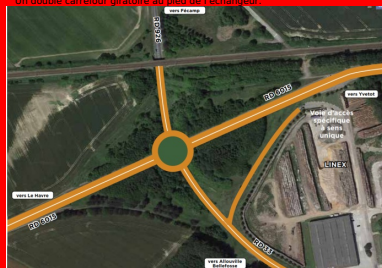
Un carrefour giratoire au droit de l'échangeur.

La comparaison des deux solutions, selon différents critères, a conduit le Département à retenir celle d'un giratoire central à l'emplacement du passage supérieur de la RD6015 sur la RD926.

Le carrefour giratoire est construit à la place de l'ouvrage d'art. Sa chaussée se situe à environ 1,80 m au-dessus de la chaussée actuelle de la RD926. Les quatre branches axées sur le giratoire remplacent les nombreuses intersections complexes et peu lisibles du carrefour existant. Les échanges entre la RD6015 et les RD926 et RD33 ne se font plus par des voies dénivelées, mais bel et bien dans le même plan. L'actuelle voie d'accès vers la RD6015, en direction d'Yvetot, est devenue une voie privée pour l'entrée de Linex, réglant ainsi les difficultés liées au stationnement de poids lourds le long de la voirie. Cette solution a entraîné la réalisation d'importants travaux de remblai afin de mettre au même niveau le giratoire et ses quatre bretelles d'accès.

Le carrefour giratoire a un rayon interne de 12 m et un rayon externe de 20 m. Son îlot central est équipé de surlarges franchissables par les poids lourds pour favoriser le passage des transports exceptionnels. Afin de faciliter l'évacuation des eaux pluviales, l'anneau du carrefour giratoire est conçu avec un dévers unique de 1,5 %, orienté vers les bordures extérieures où les eaux pluviales sont récupérées et traitées. La RD6015 est aménagée avec une chaussée de 6,50 m de large, avec une voie dans chaque sens, et bordée de part et d'autre par des bandes multifonctionnelles de 1,50 m de large. Il y a quatre bretelles d'accès en béton d'une longueur de 25 m. Chaque bretelle d'accès est équipée d'une dalle de transition positionnée entre la structure composite et la structure bitumineuse des routes départementales.

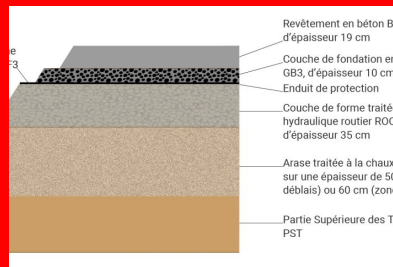
- Revêtement en béton de classe BC5, non armé et à joints goujonnés, de **granulométrie** 0/20 et d'épaisseur 19 cm ;
- Couche de fondation en grave-bitume GB3, de granulométrie 0/14 et d'épaisseur 10 cm ;
- Enduit de protection
- Couche de forme traitée hydraulique routier ROC d'épaisseur 35 cm
- Arase traitée à la chaux sur une épaisseur de 50 cm (zone en déblais) ou 60 cm (zone en remblais), surmontée d'une CDF traitée avec le LHR ROC VDS, d'épaisseur 35 cm.

Coupe en travers-type de la structure du carrefour giratoire d'Alleville-Bellefosse.

Le dimensionnement de la structure a été établi pour un trafic estimé à la mise en service (1 112 PLJ), la qualité du support en place (plate-forme support PF3), la durée de service (vingt ans) et un taux de croissance annuelle du trafic de 1 %. Il s'établit comme suit :

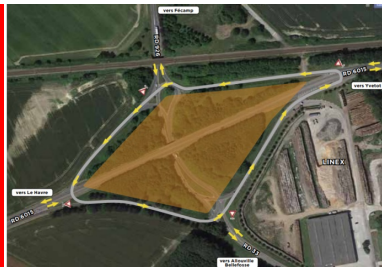
Plan de circulation pendant la phase travaux.

- Phase 1 (printemps 2022) : installation des quatre carrefours provisoires assurant la continuité des échanges durant la construction du giratoire.
- Phase 2 (du printemps à la fin de l'été 2022) : terrassements et réalisation des chaussées du giratoire.
- Phase 3 (de la fin de l'été au mois de décembre 2022) : démontage des carrefours provisoires, mise en service du giratoire et travaux de finition.

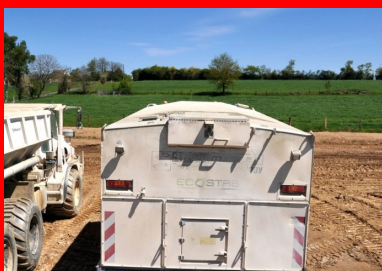
Épandage du liant ROC VDS à l'aide d'un épandeur moderne asservi.

- Un épandage du LHR ROC VDS, à raison de 6 % (soit 40 kg/m²), à la surface du matériau, à l'aide d'un épandeur Panien PR306-15 ;
- Un malaxage à l'aide d'un pulvimixeur moderne Caterpillar RM500. Les derniers ajustements en teneur en eau jusqu'à l'obtention de la teneur optimale se font par une arroseuse-enfouisseuse.

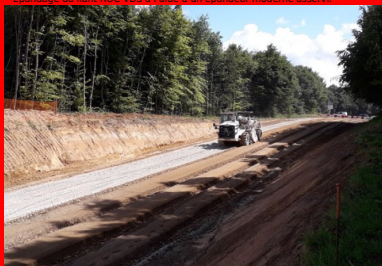
Malaxage du liant avec le matériau de la couche de forme à l'aide d'un pulvimixeur moderne. (© Bruno Barberot, Colas).

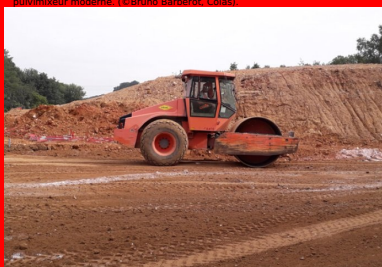
Compactage de la couche de forme. (© Bruno Barberot, Colas).

Le matériau a été ensuite remis en forme à l'aide d'une niveleuse. Deux types de compacteurs se sont chargés du matériau traité afin d'atteindre l'objectif q3 fixé : un compacteur monocylindre à bille lisse Dynapac CA402 (pour bien compacter en fond de couche) puis compacteur à pneus Lebrero CNL 824 (pour donner un bel uni). Une niveleuse assistée par GPS a effectué le réglage par recoupe de la couche traitée pour obtenir un résultat au centimètre près. On parvient ainsi à un très bon uni et à un **profil en long** très régulier.

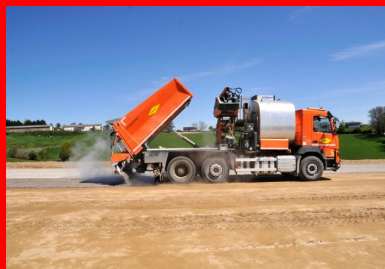
Protection de la couche de forme.

Un enduit de **cure** bicouche clouté a été appliqué pour, d'une part, protéger la CDF et assurer la bonne **prise hydraulique** du mélange et, d'autre part, garantir un bon collage à l'interface entre la CDF et la couche de **fondation** en GB3. A noter que la circulation des véhicules a été neutralisée pendant un délai de 28 jours, pour ne pas rompre la prise hydraulique.

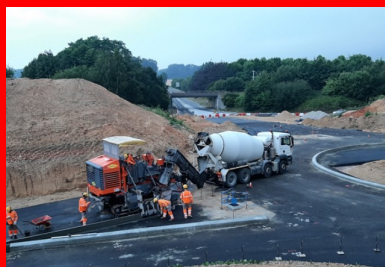
Après la mise en œuvre de la grave-bitume, une machine à coffrage glissant a réalisé les bordures et les bordures-caniveaux. (© Quentin Hognon, Colas)

Une machine à coffrages glissants a été employée pour réaliser la bordure intérieure, puis la bordure-caniveau extérieure du carrefour giratoire. « Leur altimétrie est parfaitement contrôlée, ce qui permet de les utiliser comme guides pour le coulage du revêtement en béton. Elles servent également de coffrage, d'où un gain de temps non négligeable », signale Quentin Hognon, **conducteur de travaux** de l'agence Grands Travaux de Colas.

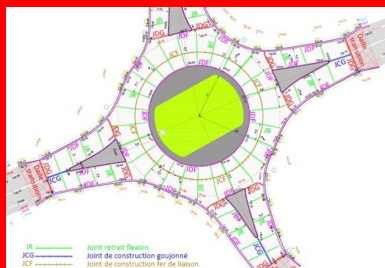
Plan de calepinage du carrefour giratoire. (© Marylène Redouani, CD 76)

« Avant le démarrage des travaux, nous avons remis au conseil départemental, pour validation, un plan précisant l'organisation de la mise en œuvre des revêtements en béton », précise Quentin Hognon. Ce plan définit le phasage : la mise en place du matériau (sens de bétonnage, longueur et largeur des bandes, etc.) ; la validation du plan de **calepinage** des joints et l'emplacement des joints de construction et de dilatation. « L'objectif, pour nous, est d'assurer une mise en œuvre continue, de maîtriser les délais d'exécution et de minimiser les joints de construction », ajoute Quentin Hognon.

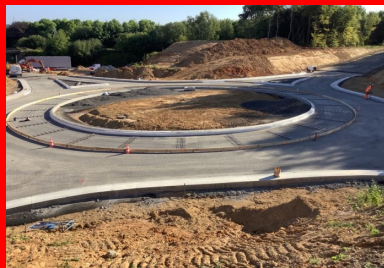
Réalisation du coffrage de l'anneau interne entre la bordure béton qui sert aussi de coffrage et le coffrage bois. Les paniers de goujons sont positionnés et fixés dans la grave-bitume. (© Quentin Hognon, Colas)

L'entreprise a mis en place, au droit de chaque **joint de retrait** transversal et de chaque **joint de dilatation**, un système de transfert de charge - celui-ci est constitué de goujons de 25 mm de diamètre et de 45 cm de longueur. Ils sont positionnés à mi-hauteur du revêtement en béton et à cheval sur le joint, à l'aide de paniers, à raison d'un goujon tous les 30 cm.

Ces paniers, stockés sur le chantier, seront positionnés avec un espacement bien défini (entre 4 et 5 m) et fixés sur la **fondation** en grave-bitume au droit des joints, repérés par une marque en dehors de l'emprise de la chaussée, juste à l'avant de la **règle vibrante**. « Et ce ne sont pas moins de 150 paniers porte-goujons, soit un total de 1 500 goujons, qui ont été ainsi utilisés sur ce chantier », précise Quentin Hognon.

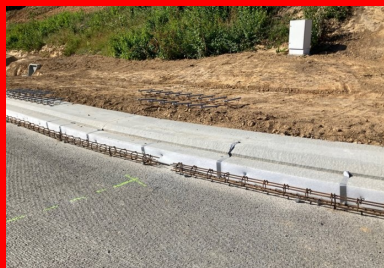
Les chainages ont été mis en place pour renforcer les bords de dalles sollicités ainsi qu'au droit des joints de dilatation. (© Quentin Hognon, Colas)

Enfin, pour renforcer les extrémités des dalles, des chainages de **section** carrée (5 x 5 cm), constitués de 4 barres d'acier haute adhérence de diamètre 12 mm, ont été mis en place par l'entreprise aux endroits les plus sollicités et en particulier sur :

- Les bords de dalles près des joints de dilatation transversaux, sur l'anneau central et autour des émergences (chambres de tirage et regards de visite) ;
- Les bords de dalles en béton situés au droit des entrées et des sorties du carrefour giratoire ;
- Les bords extérieurs de l'anneau central, soumis au trafic provisoire de chantier ou routier pendant les travaux du giratoire ;
- Tout le bord intérieur de l'anneau central pour pallier la circulation occasionnelle en phase définitive.

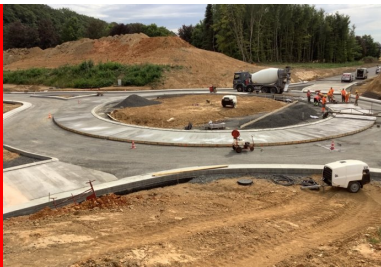
Bétonnage de l'anneau intérieur du carrefour giratoire. (© Quentin Hognon, Colas)

Le premier demi-anneau intérieur a été réalisé à la **règle vibrante**, en s'appuyant sur les bordures comme référentiel et sur le coffrage en bois. Le principe est le même pour l'anneau extérieur.

Livré à l'avant de la règle vibrante, le béton a été mis en forme et vibré en une seule opération, sur une épaisseur de 19 cm. « Une fois le béton déversé, nous l'avons travaillé par **vibration** externe à la règle vibrante pour bien le fermer et assurer ainsi la résistance et la classe d'exposition », précise encore Quentin Hognon. Il n'a été fait que très peu de vibrations internes à l'aiguille vibrante, sauf dans les endroits difficiles, comme les pieds de coffrage. Si l'on perville trop avec une formule de **consistance** S3, le risque est de provoquer la **ségrégation** du béton.

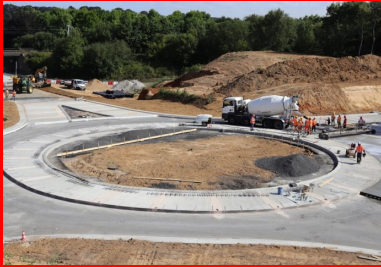
Bétonnage de l'anneau extérieur du carrefour giratoire. (© Quentin Hognon, Colas)

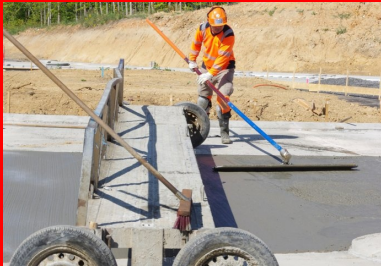
Talochage de la surface du béton. (© Joseph Abdo, JA-Consulting)

Immédiatement après le bétonnage, les opérations manuelles de talochage et de **lissage** ont été réalisées par des équipes de maçons experts pour conférer au revêtement en béton un état de surface plan et d'aspect fermé (exempt de cavités ou de trous).

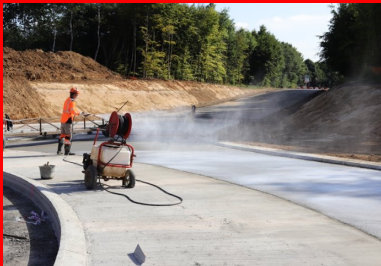
Pulvérisation d'un produit de cure à la surface du béton. (© Quentin Hognon, Colas)

L'opération de balayage a été immédiatement suivie de la protection du béton, réalisée en pulvérisant manuellement à la surface du revêtement un produit de cure, à raison de 200 g/m² (au minimum).

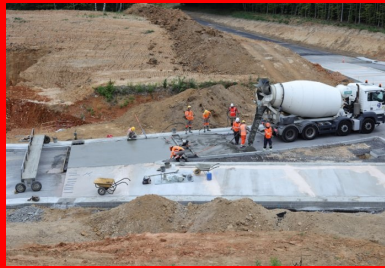
Contrôle de la consistance du béton à l'aide de l'essai d'affaissement au cône d'Abrams. (© Quentin Hognon, Colas)

« Chaque plan de coulage a été validé par le conseil départemental. Nous avons également vérifié systématiquement la **consistance** du béton à l'aide de l'essai d'affaissement au **cône d'Abrams** et réalisé des éprouvettes et des contrôles de résistance en fendage comme en **compression** », ajoute Quentin Hognon.

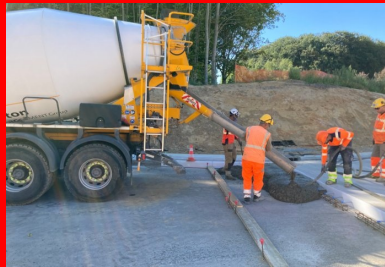
Réalisation de la dalle de transition. (© Joseph Abdo, JA-Consulting)

Le carrefour giratoire d'Allouville-Bellefosse comporte quatre bretelles d'accès. Au niveau des raccordements entre les chaussées souples et les bretelles d'accès en béton, une dalle de transition (également en béton gougonné) a été réalisée. « Il s'agissait d'un des points de vigilance les plus importants du chantier », souligne Quentin Hognon.

D'une longueur totale de 1,30 m, ces dalles de transition ont chacune une épaisseur qui décroît de 19 à 10 cm pour former un talon. Destinées à être recouvertes par une couche bitumineuse, comme le prolongement de la chaussée, elles assurent un raccordement robuste qui transfère progressivement les efforts exercés par les poids lourds. Cela réduit ainsi les risques de **déformation** de l'enrobé en limite de béton, laquelle conduirait à l'apparition d'une marche et d'épaufrures.
