## Un aménagement en béton drainant à Saint-Bonnet-de-Joux

Juin 2023

Pour rénover et mettre en valeur la place du Champ-de-Foire, la mairie de Saint-Bonnet-de-Joux a retenu une solution d'aménagement intégrant trois formulations de béton drainant désactivé. Un choix qualitatif, mais aussi et surtout respectueux de l'environnement. Ces bétons drainants vont permettre, d'une part, d'infiltrer les eaux de ruissellement directement dans le sol et de désengorger ainsi le réseau communal d'évacuation des eaux usées et, d'autre part, de mieux structurer l'espace urbain, tout en facilitant l'accessibilité aux usagers et en favorisant un meilleur cadre de vie.

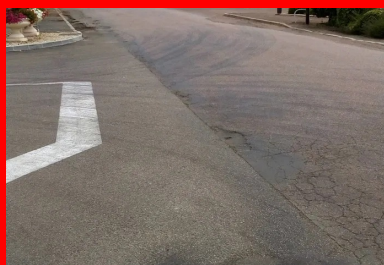
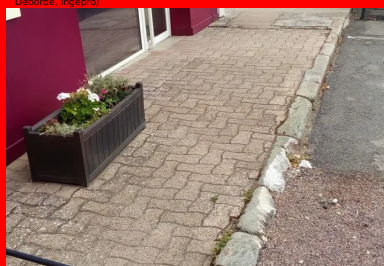
La place du Champ-de-Foire avant les travaux de rénovation. (C)Jean-Sébastien Deborde, Ingepro

Cette place avait trop vieilli, supportait de moins en moins le poids des années et était devenue inadaptée pour les riverains et les usagers. L'aménagement existant – constitué d'une alternance hétérogène d'enrobés sombres, de gravats et de pavés – était dégradé. « La place semblait laide avec un océan de goudron et de cailloux parsemé de quelques taches vertes », commente Patrick Pagès, maire de Saint-Bonnet-de-Joux.

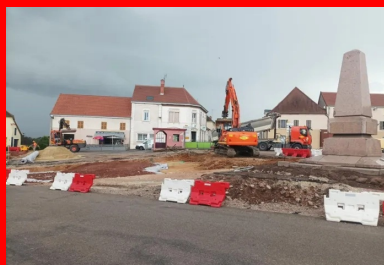
Travaux de démolition et de réalisation de la plate-forme support. (©Jean-Sébastien Deborde, Ingepro)

Après avoir effectué les travaux de **démolition** et de **terrassement**, Colas a procédé à la mise en œuvre de la plate-forme support en grave non traitée GNT, dont la constitution et l'épaisseur dépendaient de la nature et de la fonction du revêtement. « L'objectif était de conférer à la plate-forme support de chaussée une portance minimale PF2 (50 ≤ EV2 < 80 MPa) », précise Jean-Luc D'Ettore, **conducteur de travaux** chez Colas.

Ainsi, pour les zones aménagées avec un revêtement en **béton drainant** la plate-forme support a été réalisée en deux couches :

- Une couche inférieure en grave non traitée GNT 0/31,5 et d'épaisseur 30 cm ;
- Une couche supérieure en gravillon 4/6 et d'épaisseur 5 cm.

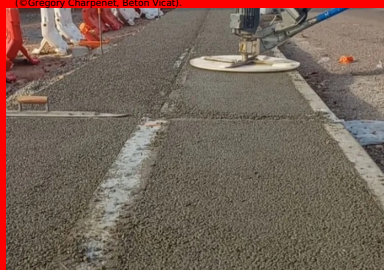
Après le passage du rouleau lesté, le béton est lissé à l'aide d'un outil spécifique. (©Grégory Charpenet, Béton Vicat).

Pour préserver sa structure poreuse, ce béton ne se vibrait pas et ne se compactait pas. Il a été juste cylindré par le passage d'un rouleau lesté de 20 cm de diamètre afin de procurer au matériau la **compacité** visée. Cette opération a été suivie par le **lissage** de la surface du matériau, réalisé à l'aide d'un outil spécifique « multilisse » (petit hélicoptère léger spécialement conçu pour les aménagements en béton drainant). Pour les endroits inaccessibles (le long des bordures, à proximité des bords du revêtement, dans les courbes serrées), le **compactage** a été effectué par damage à l'aide d'une « dame ».

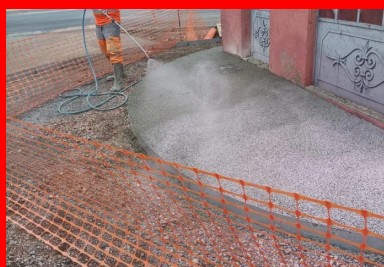
Pulvérisation du produit dénudant Agent dénudant Via Stone® Drain. (©Jean-Sébastien Deborde, Ingepro).

Cette opération a été suivie de la pulvérisation, à la surface du revêtement, d'un produit **désactivant** à raison de 300 g/m<sup>2</sup>. Il s'agissait de l'agent Via Stone® Drain, un produit dénudant en phase aqueuse, conçu spécialement pour les bétons drainants coulés en place. Une heure après application, le produit a formé, à la surface des **granulats**, un film adhérent permettant leur dénudage. Dans un délai habituel de vingt-quatre à quarante-huit heures après le coulage, selon les conditions météorologiques, le béton a été lavé au surpresseur ; la **laitance** et les résidus du désactivant ont été aspirés par un équipement dédié ; puis la surface a été rincée à grande eau jusqu'à obtention d'un **parement homogène** exempt de laitance.
