Un aménagement en béton drainant à Saint-Bonnet-de-Joux

Juin 2023

Structure des revêtements en béton drainant désactivé

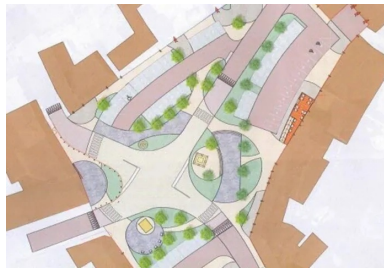
Coupe en travers-type de la structure en béton drainant pour les zones circulées.

Coupe en travers-type de la structure en béton drainant pour les zones non circulées.

- Pour les zones circulées : s'agissant essentiellement de voies de desserte de centre-ville (véhicules légers et camionnettes), la structure a été établie en fonction du trafic estimé à la mise en service (environ 10 000 essieux standards) et de la qualité du support en place (plate-forme support PF2). Elle est constituée de :

- > Un revêtement en béton drainant désactivé Aquapass Circulé Visio Surfacé BC2, d'épaisseur 21 cm ;
- > Un **géotextile** aiguilleté non tissé ;
- > Une couche de grave non traitée GNT 4/6 et d'épaisseur 5 cm ;
- > Une couche de grave non traitée GNT 0/31,5 et d'épaisseur 30 cm.

- Pour les zones piétonnes : la structure est constituée de :

- > Un revêtement en béton drainant désactivé Aquapass Aménagement Visio Surfacé, d'épaisseur 12 cm ;
- > Un **géotextile** aiguilleté non tissé ;
- > Une couche de grave non traitée GNT 4/6 et d'épaisseur 5 cm ;
- > Une couche de grave non traitée GNT 0/31,5 et d'épaisseur 30 cm.

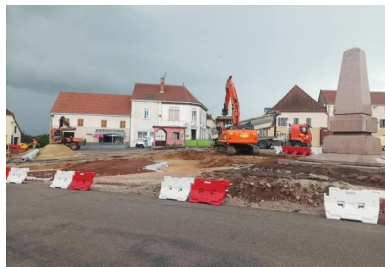
Travaux de démolition et de réalisation de la plate-forme support. (©Jean-Sébastien Deborde, Ingepro)

Après avoir effectué les travaux de **démolition** et de **terrassement**, Colas a procédé à la mise en œuvre de la plate-forme support en grave non traitée GNT, dont la constitution et l'épaisseur dépendaient de la nature et de la fonction du revêtement. « L'objectif était de conférer à la plate-forme support de chaussée une portance minimale PF2 (50 ≤ EV2 < 80 MPa) », précise Jean-Luc D'Ettore, **conducteur de travaux** chez Colas.

Ainsi, pour les zones aménagées avec un revêtement en **béton drainant**, la plate-forme support a été réalisée en deux couches :

- Une couche inférieure en grave non traitée GNT 0/31,5 et d'épaisseur 30 cm ;
- Une couche supérieure en gravillon 4/6 et d'épaisseur 5 cm.

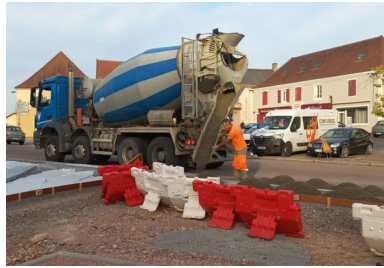
Le béton drainant est déversé entre coffrages sur la plate-forme support. (©Grégory Charpenet, Béton Vicat).

Le béton drainant a été déversé sur la plate-forme support, soit directement par le camion-toupie, soit au moyen d'un dumper pour les zones inaccessibles. Une fois déposé, le béton drainant a été tiré à l'aide d'un râteau et réglé manuellement au moyen d'une règle en aluminium, à + 7 % par rapport au niveau fini.

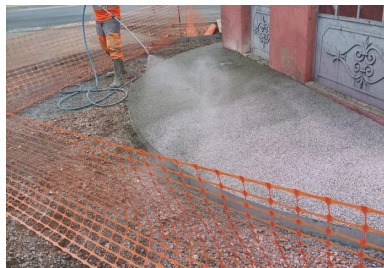
Pulvérisation du produit dénuant Agent dénuant Via Stone® Drain. (©Jean-Sébastien Deborde, Ingepro).

Cette opération a été suivie de la pulvérisation, à la surface du revêtement, d'un produit désactivant à raison de 300 g/m². Il s'agissait de l'agent Via Stone® Drain, un produit dénuant en phase aqueuse, conçu spécialement pour les bétons drainants coulés en place. Une heure après application, le produit a formé, à la surface des granulats, un film adhérent permettant leur dénuage. Dans un délai habituel de vingt-quatre à quarante-huit heures après le coulage, selon les conditions météorologiques, le béton a été lavé au surpresseur ; la laitance et les résidus du désactivant ont été aspirés par un équipement dédié ; puis la surface a été rincée à grande eau jusqu'à obtention d'un parement homogène exempt de laitance.
