Requalification des espaces publics du domaine de Suscinio

juillet 2023

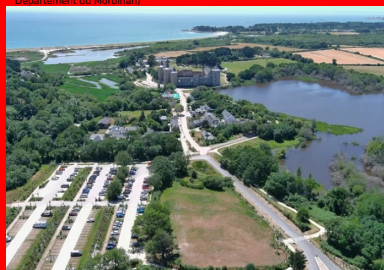
Le stationnement d'accueil nord, après les travaux d'aménagement. (© Phytolab)

La première zone, utilisée en permanence, est construite avec des matériaux résistants au trafic : de l'enrobé bitumineux, éclairci par grenailage, pour les allées circulées et du **sable** stabilisé renforcé pour les places de stationnement.

La seconde zone, destinée à recevoir les véhicules en période de forte affluence, est réalisée avec des allées en sable stabilisé renforcé et des places de stationnement en mélange de terre-pierre (40-60 %), favorisant à la fois la végétalisation du revêtement, le rafraîchissement du stationnement et l'infiltration des eaux.

Dans ces deux zones, l'organisation en « peigne » du stationnement dégage de larges bandes plantées et végétalisées.

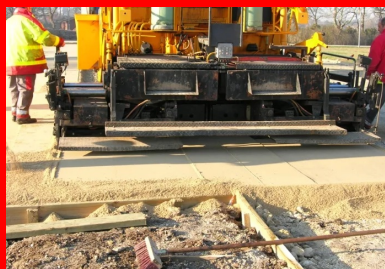
Mise en œuvre par bandes du sable stabilisé au liant Stabex au finisseur. (©CIMbéton)

- Répandage du matériau par bande, à l'aide d'un finisseur à table vibrante, sur une épaisseur de 12 cm en sortie de table, avec une surlargeur d'environ 15 cm ;
- Compactage soigné à l'aide d'un rouleau mixte de 140 cm, afin d'obtenir la **compacité** visée. « Nous avons réalisé une planche d'essai en début de chantier, qui nous a permis de définir l'atelier de mise en œuvre et de compactage », ajoute Pascal Le Hen ;

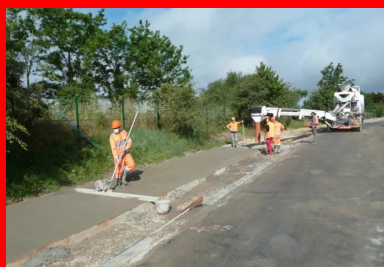
Mise en œuvre manuelle du béton, livré par camion-toupie équipé de tapis. (©CIBéton)

Le béton a été livré à pied d'œuvre et déversé sur la plate-forme support soit directement par le camion-toupie, soit au moyen d'un camion-tapis pour les zones inaccessibles. Puis le béton a été tiré à l'aide d'un râteau et réglé manuellement à l'aide d'une règle en aluminium. Cette opération a été suivie par un premier **lissage** de la surface du matériau, réalisé à l'aide d'une lisseuse à manche longue.

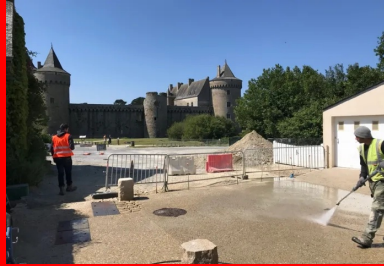
Désactivation du béton au jet d'eau à haute pression. (© Phytolab)

Dans un délai habituel de six à vingt-quatre heures après le coulage, selon les conditions météorologiques, le béton a été lavé au surpresseur, la **laitance** et les résidus du désactivant ont été aspirés par un équipement dédié, puis la surface a été rincée à grande eau jusqu'à l'obtention d'un **parement homogène** exempt de laitance.
