Pour valoriser le site de Suscinio, le Département du Morbihan - en concertation avec la commune de Sarzeau et l'Architecte des bâtiments de France - a opté pour une solution de requalification intégrant des aménagements en béton désactivé, fabriqué et livré par Lafarge Bétons et des aménagements en sable stabilisé au liant Stabex (livré par Heidelberg Materials). Un choix qualitatif, mais aussi et surtout respectueux de l'environnement ! Ces matériaux vont permettre de mieux structurer l'espace urbain, tout en facilitant l'accès aux usagers comme aux visiteurs et en favorisant un meilleur cadre de vie pour les riverains.

Vue aérienne des aménagements des espaces publics autour du château de Suscinio. (© Phytolab)

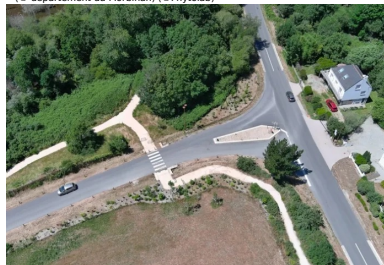
Le carrefour d'entrée RD198-RD198A, avant et après les travaux de rénovation. (© département du Morbihan) (©Phytolab)

L'aménagement marque l'entrée du domaine par un traitement fort et qualitatif (aménagement d'un îlot central habillé de pierres à joints végétalisés en cohérence avec le site et pointant comme une **flèche** vers le château). Cela vise à mettre en sécurité le carrefour pour l'ensemble des usagers (maintien d'un carrefour en T, mais légère modification géométrique destinée à l'amélioration de la visibilité du carrefour et limitation de la vitesse à 50 km/h sur la RD198, à l'approche du carrefour et insertion de la piste cyclable structurante de Sarzeau). Les abords sont plantés afin d'intégrer au mieux cette première porte d'entrée au domaine.

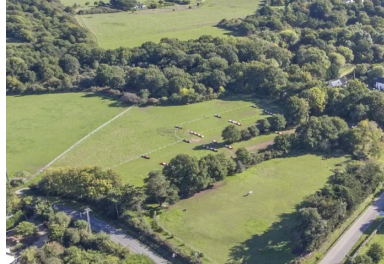
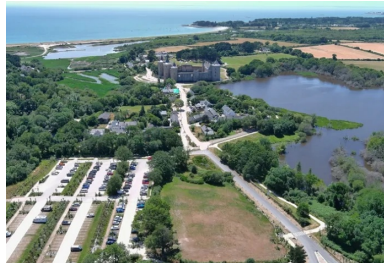
Le stationnement d'accueil nord, avant les travaux d'aménagement. (© Département du Morbihan)

Le stationnement d'accueil nord, après les travaux d'aménagement. (© Phytolab)

À l'entrée du hameau de Kermoizan, une placette a été aménagée pour marquer une transition et un deuxième effet de porte. Une grande mare, autrefois comblée, a retrouvé son profil d'antan en écho à l'étang situé de l'autre côté de la route. De là, une voie a été créée pour desservir un nouveau stationnement dédié uniquement aux véhicules légers et aux camping-cars. Il y a au total 235 places de stationnement, dont 221 places pour les véhicules légers, 10 places réservées aux personnes à mobilité réduite (PMR) et 4 emplacements pour les camping-cars.

La première zone, utilisée en permanence, est construite avec des matériaux résistants au trafic : de l'enrobé bitumineux, éclairci par grenailage, pour les allées circulées et du sable stabilisé renforcé pour les places de stationnement.

La seconde zone, destinée à recevoir les véhicules en période de forte affluence, est réalisée avec des allées en sable stabilisé renforcé et des places de stationnement en mélange de terre-pierre (40-60 %), favorisant à la fois la végétalisation du revêtement, le rafraîchissement du stationnement et l'infiltration des eaux.

Dans ces deux zones, l'organisation en « peigne » du stationnement dégage de larges bandes plantées et végétalisées.

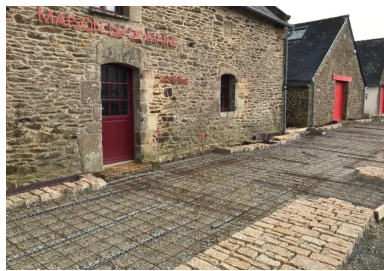
Après avoir réalisé les coffrages et le pavage, le treillis soudé est positionné sur des cales au tiers inférieur du revêtement en béton. (© Phytolab)

L'étape la plus délicate était la préparation du chantier, notamment au niveau des coffrages. Il y a eu recours à des coffrages en bois pour dessiner les aménagements droits ; et on s'est servi des bandes structurantes en pierre qui délimitent les bords des zones de pavage. Une fois les coffrages posés et solidement fixés au sol, un treillis soudé ST15C a été positionné à 4 cm au-dessus du fond de forme à l'aide de cales.
