## Requalification des espaces publics du domaine de Suscinio

juillet 2023

Pour valoriser le site de Suscinio, le Département du Morbihan - en concertation avec la commune de Sarzeau et l'Architecte des bâtiments de France - a opté pour une solution de requalification intégrant des aménagements en béton désactivé, fabriqué et livré par Lafarge Bétons et des aménagements en sable stabilisé au liant Stabex (livré par Heidelberg Materials). Un choix qualitatif, mais aussi et surtout respectueux de l'environnement ! Ces matériaux vont permettre de mieux structurer l'espace urbain, tout en facilitant l'accès aux usagers comme aux visiteurs et en favorisant un meilleur cadre de vie pour les riverains.

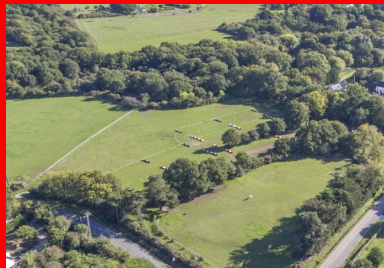
Le stationnement d'accueil nord, avant les travaux d'aménagement. (© Département du Morbihan)

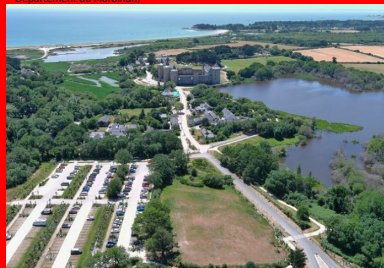
Le stationnement d'accueil nord, après les travaux d'aménagement. (© Phytolab)

La première zone, utilisée en permanence, est construite avec des matériaux résistants au trafic : de l'enrobé bitumineux, éclairci par grenailage, pour les allées circulées et du **sable** stabilisé renforcé pour les places de stationnement.

La seconde zone, destinée à recevoir les véhicules en période de forte affluence, est réalisée avec des allées en sable stabilisé renforcé et des places de stationnement en mélange de terre-pierre (40-60 %), favorisant à la fois la végétalisation du revêtement, le rafraîchissement du stationnement et l'infiltration des eaux.

Dans ces deux zones, l'organisation en « peigne » du stationnement dégage de larges bandes plantées et végétalisées.

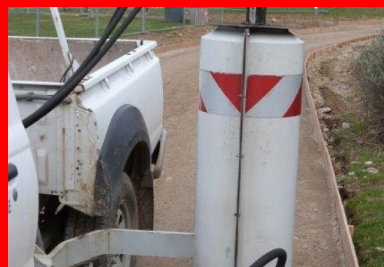
Vérification de la portance de la plate-forme support à la dynaplaque. (©CIMbéton)

- Régalage de la GNT à la niveleuse ;
- Humidification ;
- **Compactage soigné** : cette opération est très importante, car elle vise à conférer à la plate-forme support un niveau de portance PF2, permettant ultérieurement le compactage efficace de la couche de roulement en enrobé ou en sable stabilisé renforcé (effet d'enclume) et apportant à long terme la solidité de la structure de chaussée pour tous les revêtements.

La CDF a fait l'objet de contrôles pour vérifier la conformité de la mise en œuvre au cahier des charges en matière de planéité, de propreté et de **compacité**.

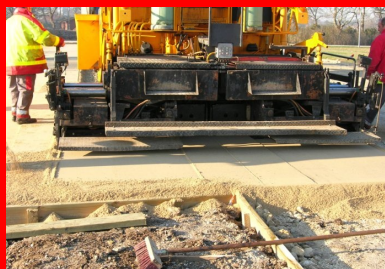
Mise en œuvre par bandes du sable stabilisé au liant Stabex au finisseur. (©CIMbéton)

Avant la mise en œuvre du sable stabilisé renforcé, l'entreprise a systématiquement arrosé la CDF afin que le matériau ne perde pas son eau par percolation. Cette opération a été suivie de la mise en œuvre du sable stabilisé, en respectant le processus suivant :

- Répandage du matériau par bande, à l'aide d'un finisseur à table vibrante, sur une épaisseur de 12 cm en sortie de table, avec une surlargeur d'environ 15 cm ;
- Compactage soigné à l'aide d'un rouleau mixte de 140 cm, afin d'obtenir la **compacité** visée. « Nous avons réalisé une planche d'essai en début de chantier, qui nous a permis de définir l'atelier de mise en œuvre et de compactage », ajoute Pascal Le Hen ;

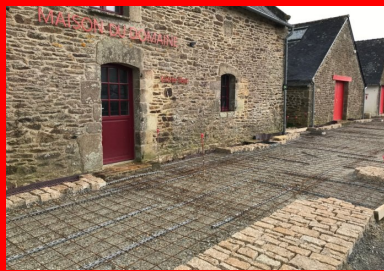
Après avoir réalisé les coffrages et le pavage, le treillis soudé est positionné sur des cales au tiers inférieur du revêtement en béton. (©Phytolab)

L'étape la plus délicate était la préparation du chantier, notamment au niveau des coffrages. Il y a eu recours à des coffrages en bois pour dessiner les aménagements droits ; et on s'est servi des bandes structurantes en pierre qui délimitent les bords des zones de pavage. Une fois les coffrages posés et solidement fixés au sol, un treillis soudé ST15C a été positionné à 4 cm au-dessus du fond de forme à l'aide de cales.

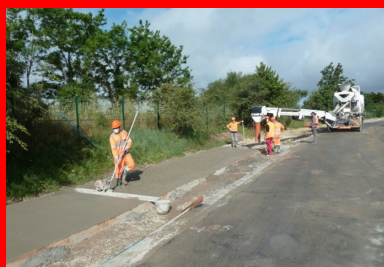
Mise en œuvre manuelle du béton, livré par camion-toupie équipé de tapis. (©CIBéton)

Le béton a été livré à pied d'œuvre et déversé sur la plate-forme support soit directement par le camion-toupie, soit au moyen d'un camion-tapis pour les zones inaccessibles. Puis le béton a été tiré à l'aide d'un râteau et réglé manuellement à l'aide d'une règle en aluminium. Cette opération a été suivie par un premier **lissage** de la surface du matériau, réalisé à l'aide d'une lisseuse à manche longue.

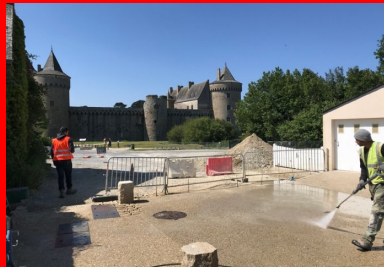
Désactivation du béton au jet d'eau à haute pression. (© Phytolab)

Dans un délai habituel de six à vingt-quatre heures après le coulage, selon les conditions météorologiques, le béton a été lavé au surpresseur, la **laitance** et les résidus du désactivant ont été aspirés par un équipement dédié, puis la surface a été rincée à grande eau jusqu'à l'obtention d'un **parement homogène** exempt de laitance.
