## Calibrage et retraitement en place de la RD7 au LHR : une solution optimale d'entretien testée, appréciée et adoptée

Mai 2024

Après un premier chantier lancé en 2018 sur la RD7, entre Blanzay et Brux, le conseil départemental de la Vienne a récidivé en 2022 avec un chantier de retraitement de chaussée en place au liant hydraulique routier sur la RD7, à Brux. Celui-ci a été réalisé par Colas en faisant appel au liant hydraulique routier Ligex M10, fabriqué et fourni par Heidelberg Materials. Cette solution sans évacuation de matériaux a permis de répondre au cahier des charges (élargissement de la route, renforcement et homogénéisation de sa structure), en valorisant le patrimoine routier du site tout en réduisant les impacts sur l'environnement.

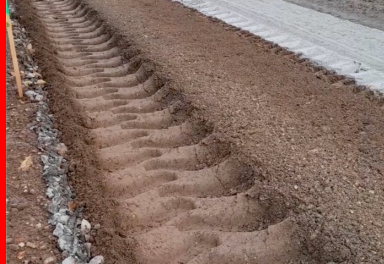
Malaxage du matériau de l'ancienne chaussée avec le liant Ligex M10 sur une profondeur de 35 cm, permettant d'obtenir un matériau homogène sur toute l'épaisseur et sur toute la largeur de la nouvelle chaussée. (© Ludovic Pasdeloup/Conseil départemental de la Vienne)

Le liant et les anciens matériaux ont été malaxés intimement avec une Wirtgen WR240i (coefficient HEPIL 22333) pour rendre le matériau **homogène**. Cette opération a été réalisée sur une profondeur telle qu'on obtienne, une fois le matériau compacté, l'épaisseur déterminée par le dimensionnement, à savoir 35 cm.

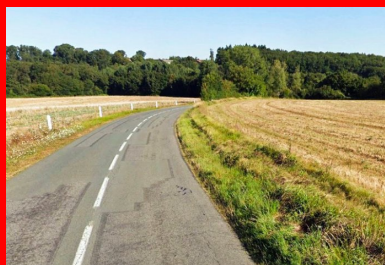
Des fissures multiples, du **faiencage**, des affaissements, des flaches et des omiérages étaient observés. De plus, la chaussée était sujette à des accumulations d'eau de ruissellement pendant les périodes de précipitations et souffrait de caractéristiques géométriques (**profil en travers** largeur) inadaptées pour un itinéraire où le trafic est élevé, supérieur à T3 (150 poids lourds/jour).

Etat de la chaussée de la RD7 sur la commune de Brux, avant les travaux de réhabilitation. (©Ludovic Padeloup/Conseil départemental de la Vienne)

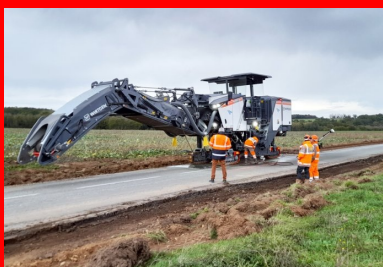
L'ancienne voie existante a été décohesionnée sur une profondeur de 15 cm, permettant le mélange entre l'ancienne couche de surface bitumineuse et les premiers niveaux de la couche granulaire située juste en dessous, ce qui a facilité le **malaxage** ultérieur. Le matériau ainsi décohesionné a été régalez sur toute la largeur de la nouvelle plate-forme (6,50 m) afin qu'elle soit « bien épaulée ».

Fragmentation de l'ancienne chaussée sur 15 cm et régalez du matériau décohesionné sur toute la largeur de la nouvelle plate-forme de chaussée. (©Ludovic Padeloup/Conseil départemental de la Vienne)

« À cette fin, une **raboteuse** a servi au fraissage de la chaussée, complétée d'un **ripper** afin de garantir une répartition **homogène** et uniforme des granulats issus de la fragmentation. Le chantier n'a généré aucun **déchet**. Les teneurs en eau ont été mesurées lors de cette opération. L'apport d'eau afin d'obtenir la teneur en eau de l'optimum Proctor Modifié a été effectué lors de l'opération de malaxage par injection directe de l'eau dans la cloche du **malaxeur**. », précise Gaëtan Bossé, **conducteur de travaux** à l'agence Colas de Châtellerault.

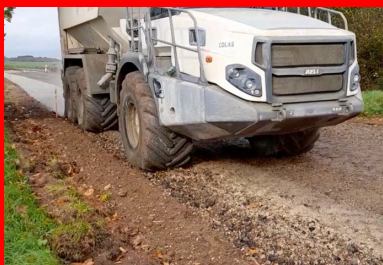
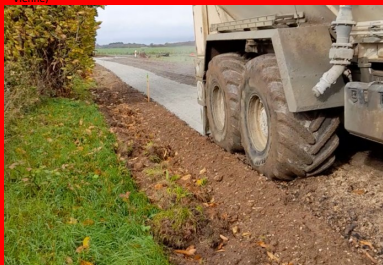
Épandage du liant Ligex M10 à raison de 35 kg/m<sup>2</sup> (dosage 5%) à l'aide d'un épandeur moderne doté d'un système de dosage volumétrique asservi à la vitesse d'avancement. (©Ludovic Padeloup/Conseil départemental de la Vienne)

Le liant retenu pour le retraitement était du Ligex M10 de Heidelberg Materials. L'opération a été menée soigneusement afin d'épandre sur le chantier la quantité exacte de liant définie par l'étude de laboratoire (35 kg/m<sup>2</sup>).

« Cette opération a été réalisée à l'aide d'un épandeur **STREUMASTER SW18CI** (coefficient LTV 333), doté d'un système de dosage volumétrique asservi à la vitesse d'avancement », ajoute Gaëtan Bossé.

Le liant a été ainsi épandu uniformément sur toute la surface de la voie, selon un débit proportionnel à l'avancement de l'épandeur pour respecter le dosage de 5%. L'uniformité de l'épandage a été vérifiée par des tests « à la bêche ». Plusieurs porteurs se sont succédé pour délivrer au total 850 t de liant.

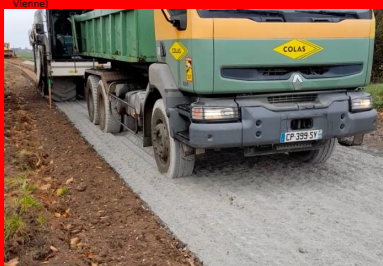
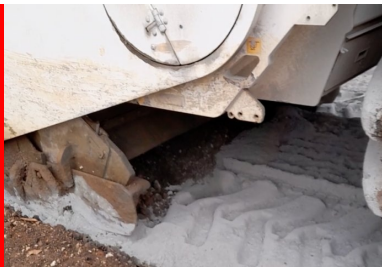
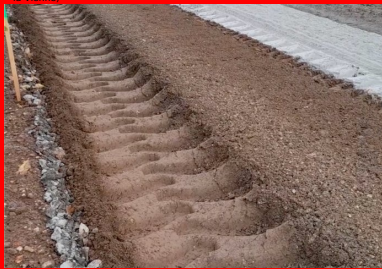
Malaxage du matériau de l'ancienne chaussée avec le liant Ligex M10 sur une profondeur de 35 cm à l'aide d'un pulvérisateur moderne Wirtgen WR240, permettant d'obtenir un matériau homogène sur toute l'épaisseur et sur toute la largeur de la nouvelle chaussée. (©Ludovic Padeloup/Conseil départemental de la Vienne)

Malaxage du matériau de l'ancienne chaussée avec le liant Ligex M10 sur une profondeur de 35 cm à l'aide d'un pulvimixeur moderne Wirtgen WR240, permettant d'obtenir un matériau homogène sur toute l'épaisseur et sur toute la largeur de la nouvelle chaussée. (©Ludovic Pasdeloup/Conseil départemental de la Vienne)

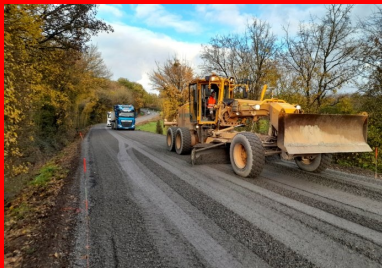
Mise en œuvre de la couche anti-remontée de fissures en grave non traitée sur une épaisseur de 8 cm. (©Ludovic Pasdeloup/Conseil départemental de la Vienne)

Au l'issue de la période de prise et de séchage, une couche anti-remontée de fissures en GNT 0/20 a été mise en place sur une épaisseur de 8 cm ( $\pm 2$  cm) et sur une largeur de 6,50 m. Elle a été protégée avec un enduit superficiel.

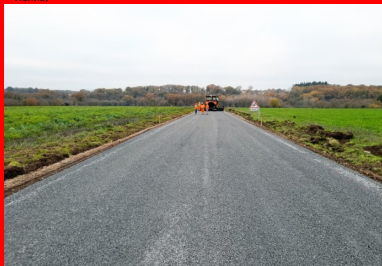
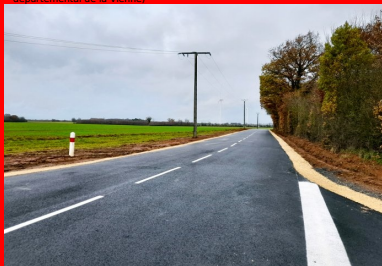
Mise en œuvre de la couche de surface en EB10. (©Ludovic Pasdeloup/Conseil départemental de la Vienne)

Le tronçon rénové de la RD7 a reçu un nouveau tapis d'enrobés (EB10 sur 6 cm d'épaisseur), avant d'être rouvert à la circulation le 16 décembre 2022. (©Ludovic Pasdeloup/Conseil départemental de la Vienne)

La chaussée a ensuite reçu une couche de surface en EB10 de roulement tiède (130 °C), à raison de 150 kg/m<sup>2</sup> (6 cm d'épaisseur) et sur une largeur de 6 m.

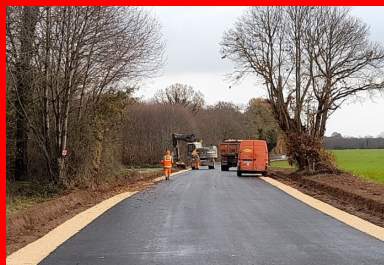
Réalisation des fossés latéraux. (© Ludovic Padeloup/Conseil départemental de la Vienne)

Recalibrage des fossés, création des sorties de drains et mise en place de têtes de sécurité sur les passages et accès agricoles.
