Calibrage et retraitement en place de la RD7 au LHR : une solution optimale d'entretien testée, appréciée et adoptée

Mai 2024

Après un premier chantier lancé en 2018 sur la RD7, entre Blanzay et Brux, le conseil départemental de la Vienne a récidivé en 2022 avec un chantier de retraitement de chaussée en place au liant hydraulique routier sur la RD7, à Brux. Celui-ci a été réalisé par Colas en faisant appel au liant hydraulique routier Ligex M10, fabriqué et fourni par Heidelberg Materials. Cette solution sans évacuation de matériaux a permis de répondre au cahier des charges (élargissement de la route, renforcement et homogénéisation de sa structure), en valorisant le patrimoine routier du site tout en réduisant les impacts sur l'environnement.

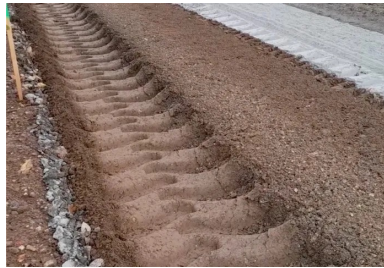
Malaxage du matériau de l'ancienne chaussée avec le liant Ligex M10 sur une profondeur de 35 cm, permettant d'obtenir un matériau homogène sur toute l'épaisseur et sur toute la largeur de la nouvelle chaussée. (© Ludovic Padeloup/Conseil départemental de la Vienne)

Le **liant** et les anciens matériaux ont été malaxés intimement avec une Wirtgen WR240i (coefficient HEPIL 22333) pour rendre le matériau **homogène**. Cette opération a été réalisée sur une profondeur telle qu'on obtienne, une fois le matériau compacté, l'épaisseur déterminée par le dimensionnement, à savoir 35 cm.

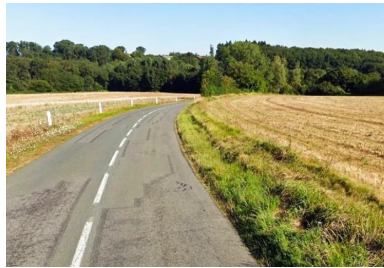
État de la chaussée de la RD7 sur la commune de Brux, avant les travaux de réhabilitation. (© Ludovic Pasdeloup/Conseil départemental de la Vienne)

Des fissures multiples, du **faïençage**, des affaissements, des flaches et des omièrages étaient observés. De plus, la chaussée était sujette à des accumulations d'eau de ruissellement pendant les périodes de précipitations et souffrait de caractéristiques géométriques (**profil en travers**, largeur) inadaptées pour un itinéraire où le trafic est élevé, supérieur à T3 (150 poids lourds/jour).

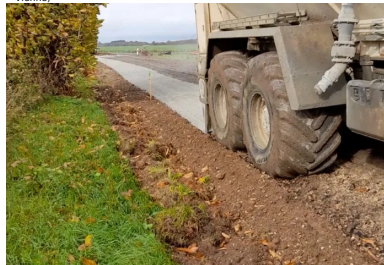
Épandage du liant Ligex M10 à raison de 35 kg/m² (dosage 5%) à l'aide d'un épandeur moderne doté d'un système de dosage volumétrique asservi à la vitesse d'avancement. (©Ludovic Padeloup/Conseil départemental de la Vienne)

Le liant retenu pour le retraitement était du Ligex M10 de Heidelberg Materials. L'opération a été menée soigneusement afin d'épandre sur le chantier la quantité exacte de liant définie par l'étude du laboratoire (35 kg/m²).

« Cette opération a été réalisée à l'aide d'un épandeur **STREUMASTER SW18CI** (coefficient LTV 333), doté d'un système de dosage volumétrique asservi à la vitesse d'avancement », ajoute Gaëtan Bossé.

Le liant a été ainsi épandu uniformément sur toute la surface de la voie, selon un débit proportionnel à l'avancement de l'épandeur pour respecter le dosage de 5%. L'uniformité de l'épandage a été vérifiée par des tests « à la bêche ». Plusieurs porteurs se sont succédé pour délivrer au total 850 t de liant.

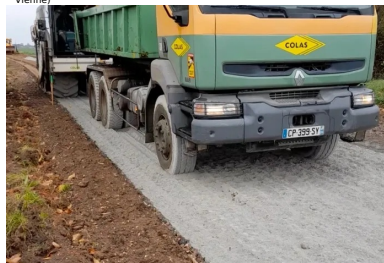
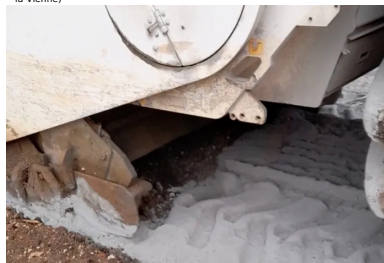
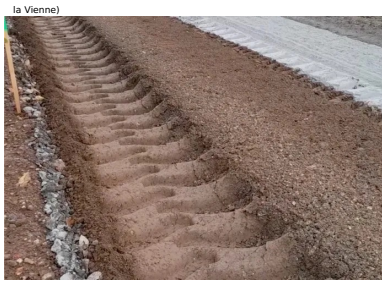
Malaxage du matériau de l'ancienne chaussée avec le liant Ligex M10 sur une profondeur de 35 cm à l'aide d'un pulvimixeur moderne Wirtgen WR240i, permettant d'obtenir un matériau homogène sur toute l'épaisseur et sur toute la largeur de la nouvelle chaussée. (©Ludovic Padeloup/Conseil départemental de la Vienne)

Malaxage du matériau de l'ancienne chaussée avec le liant Ligex M10 sur une profondeur de 25 cm à l'aide d'un pulvimixeur moderne Wirtgen WR240i, permettant d'obtenir un matériau homogène sur toute l'épaisseur et sur toute la largeur de la nouvelle chaussée. (©Ludovic Padeloup/Conseil départemental de la Vienne)

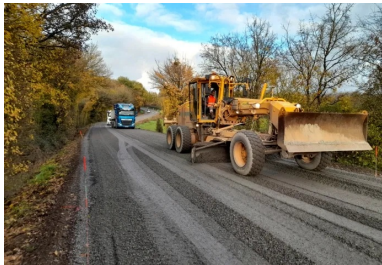
Mise en œuvre de la couche anti-remontée de fissures en grave non traitée sur une épaisseur de 8 cm. (©Ludovic Padeloup/Conseil départemental de la Vienne)

Au l'issue de la période de prise et de séchage, une couche anti-remontée de fissures en GNT 0/20 a été mise en place sur une épaisseur de 8 cm (\pm 2 cm) et sur une largeur de 6,50 m. Elle a été protégée avec un enduit superficiel.

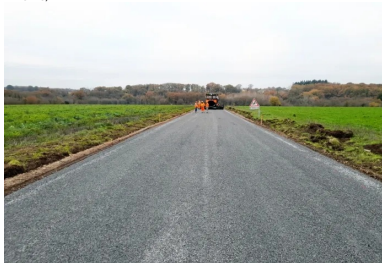
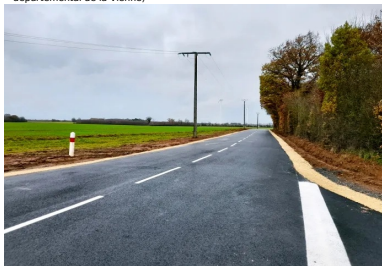
Mise en œuvre de la couche de surface en EB10. (©Ludovic Padeloup/Conseil départemental de la Vienne)

Le tronçon rénové de la RD7 a reçu un nouveau tapis d'enrobés (EB10 sur 6 cm d'épaisseur), avant d'être rouvert à la circulation le 16 décembre 2022. (©Ludovic Padeloup/Conseil départemental de la Vienne)

La chaussée a ensuite reçu une couche de surface en EB10 de roulement tiède (130 °C), à raison de 150 kg/m² (6 cm d'épaisseur) et sur une largeur de 6 m.

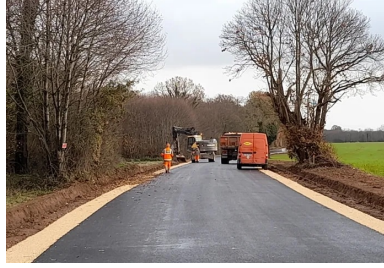
Réalisation des fossés latéraux. (C) Ludovic Pasdeloup/Conseil départemental de la Vienne

Recalibrage des fossés, création des sorties de drains et mise en place de têtes de sécurité sur les passages et accès agricoles.
