Calibrage et retraitement en place de la RD7 au LHR : une solution optimale d'entretien testée, appréciée et adoptée

Mai 2024

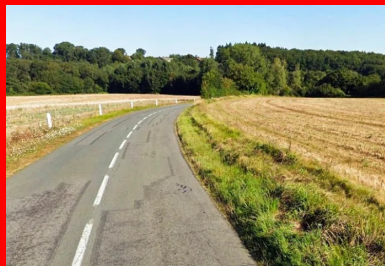
Etat de la chaussée de la RD7 sur la commune de Brux, avant les travaux de réhabilitation. (©Ludovic Padeloup/Conseil départemental de la Vienne)

Des fissures multiples, du **faiçonnage**, des affaissements, des flaches et des ombrages étaient observés. De plus, la chaussée était sujette à des accumulations d'eau de ruissellement pendant les périodes de précipitations et souffrait de caractéristiques géométriques (**profil en travers** largeur) inadaptées pour un itinéraire où le trafic est élevé, supérieur à T3 (150 poids lourds/jour).

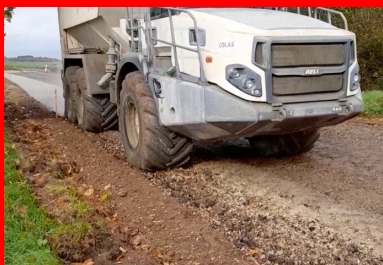
Épandage du liant Ligex M10 à raison de 35 kg/m² (dosage 5%) à l'aide d'un épandeur moderne doté d'un système de dosage volumétrique asservi à la vitesse d'avancement. (©Ludovic Padeloup/Conseil départemental de la Vienne)

Le liant retenu pour le retraitement était du Ligex M10 de Heidelberg Materials. L'opération a été menée soigneusement afin d'épandre sur le chantier la quantité exacte de liant définie par l'étude du laboratoire (35 kg/m²).

« Cette opération a été réalisée à l'aide d'un épandeur **STREUMASTER SW18CI** (coefficient **LTV 333**), doté d'un système de dosage volumétrique asservi à la vitesse d'avancement », ajoute Gaëtan Bossé.

Le liant a été ainsi épandu uniformément sur toute la surface de la voie, selon un débit proportionnel à l'avancement de l'épandeur pour respecter le dosage de 5%. L'uniformité de l'épandage a été vérifiée par des tests « à la bêche ». Plusieurs porteurs se sont succédé pour délivrer au total 850 t de liant.
