## RD90 : un retraitement en place au liant hydraulique « vert », ciblé et phasé

Septembre 2017

### Dans la Somme, Colas a réalisé, au printemps, la cinquième et dernière phase de réhabilitation de la RD90 : une intervention respectueuse de l'environnement, minutieusement phasée et parfaitement réalisée !

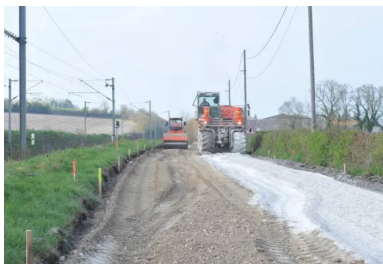
Le malaxeur entre en action après l'épandage du liant hydraulique.

Le dosage au mètre carré est soigneusement vérifié par le **chef de chantier**. Le **malaxeur** peut alors entrer en action. Son puissant rotor assure l'homogénéisation du mélange liant hydraulique-matériau fragmenté de l'ancienne chaussée. Puis vient la phase du **réglage** suivie de celle du **compactage**. Sur cette **section** dégradée, l'apport de matériau oblige à un réglage minutieux.

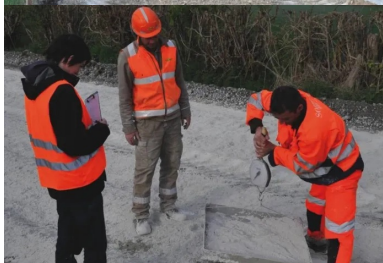
Véri cation de la quantité de liant hydraulique épandu par mètre carré, avec pesage d'un échantillon étalonné.

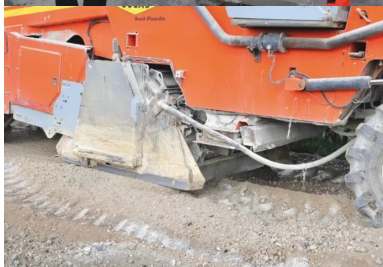
Le rotor du malaxeur mélange le matériau fragmenté de l'ancienne chaussée avec le liant Equiom ROC AS dosé à 4 %.

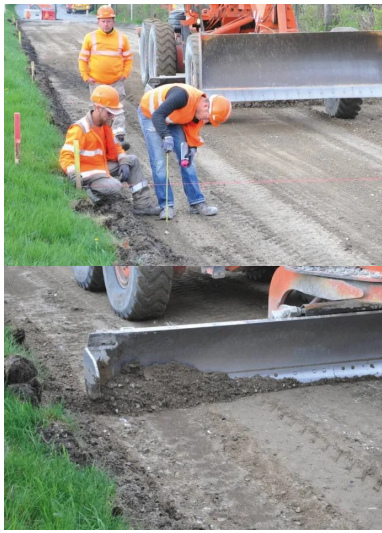
Prise de mesure de la hauteur de la chaussée retraitée avant réglage.

Le réglage s'effectue à - 14 cm du niveau ni de la future chaussée, ce qui nécessite plusieurs passages de la niveleuse.

Il s'effectue à 14 cm du niveau fini de la future chaussée, nécessitant le passage de la niveleuse à plusieurs reprises, avant celui du compacteur vibrant. Une fois que le traitement a fait prise, des couches successives de matériaux bitumineux seront mises en œuvre sur une épaisseur de 14 cm. « Nous avons prévu trois jours de traitement, mais nous aurons sans doute terminé auparavant, compte tenu du bon avancement du chantier, se félicite Richard Watiau, le chef de chantier de Colas. La chaussée sera réceptionnée d'ici à une quinzaine de jours par le laboratoire départemental, après l'écoulement de la période de prise. » Précision de Stéphane Dordain, contrôleur des travaux au département de la Somme : « Préalablement, nous avons fait déplacer par ERDF un **câble** électrique de 20 000 V pour ne pas gêner la marche des travaux et pour ne faire courir aucun risque aux équipes présentes sur le chantier. »
