Mars 2017

Réhabiliter et moderniser dans l'esprit du projet d'origine

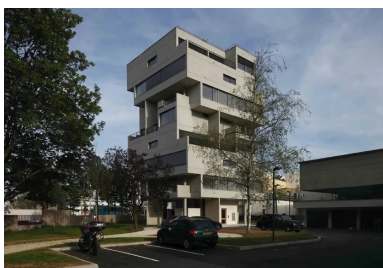
Les jeux d'emboîtements, de pleins et de creux sculptent les volumes des tours et permettent d'individualiser chaque logement dans l'ensemble.
