Billom : le premier giratoire en béton du Puy-de-Dôme

Juin 2017

En décembre 2016, le conseil départemental du Puy-de-Dôme a opté pour une solution innovante et durable afin de sécuriser le trafic d'automobiles et de poids lourds à l'entrée de la commune de Billom : la construction d'un giratoire en béton. Un choix promis à un bel avenir dans l'Hexagone !

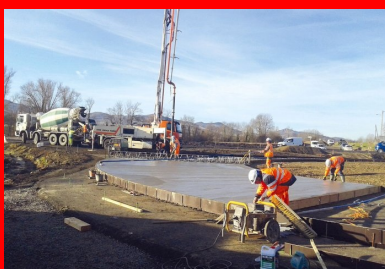
Le coulage de l'anneau en béton a été réalisé en une seule journée, avec l'utilisation d'une pompe à béton automotrice.

La réalisation du chantier a été confiée à Agilis et placée sous la direction de Jean-Christophe Guénée, chef de secteur « Béton à plat & Développement » : « C'est notre agence Grands Travaux, basée à Goussainville (Val-d'Oise), qui est intervenue. » Le coulage a débuté le 13 décembre 2016, devant nombre d'élus et de techniciens, venus voir sortir de terre le « premier giratoire en béton de ciment du département du Puy-de-Dôme ». La durée totale du chantier, entamé dès le 24 octobre 2016, sera de quinze semaines, et celle du coulage de l'anneau proprement dit, d'une journée.

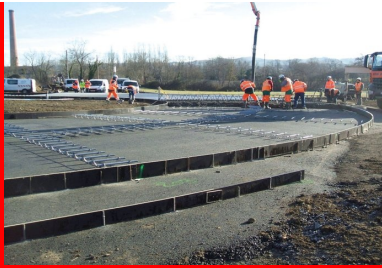
Chaque branche du giratoire a été dotée d'une dalle de transition (au premier plan) entre la chaussée en enrobé

L'interface entre la dalle béton et la grave-bitume a été considérée comme semi-collée. En finition, la surface a été balayée. Chaque branche du giratoire est dotée d'une dalle de transition entre la chaussée en enrobé et le giratoire en béton. C'est la première fois que nous réalisons ce type de structure. Jusque-là, nous avons toujours fait des giratoires sur fondations en béton maigre. »
