En décembre 2016, le conseil départemental du Puy-de-Dôme a opté pour une solution innovante et durable afin de sécuriser le trafic d'automobiles et de poids lourds à l'entrée de la commune de Billom : la construction d'un giratoire en béton. Un choix promis à un bel avenir dans l'Hexagone !

Cet article est extrait de Routes n°140

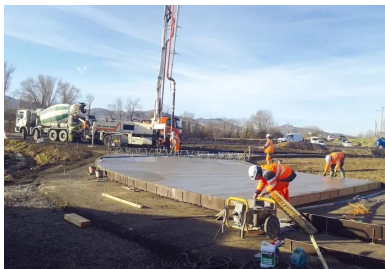
Le coulage de l'anneau en béton a été réalisé en une seule journée, avec l'utilisation d'une pompe à béton automotrice.

La réalisation du chantier a été confiée à Agilis et placée sous la direction de Jean-Christophe Guénée, chef de secteur « Béton à plat & Développement » : « C'est notre agence Grands Travaux, basée à Goussainville (Val-d'Oise), qui est intervenue. » Le coulage a débuté le 13 décembre 2016, devant nombre d'élus et de techniciens, venus voir sortir de terre le « premier giratoire en béton de ciment du département du Puy-de-Dôme ». La durée totale du chantier, entamé dès le 24 octobre 2016, sera de quinze semaines, et celle du coulage de l'anneau proprement dit, d'une journée.
