RD48 : le retraitement en place fait une offensive remarquée dans les Ardennes

Juin 2017

À l'automne 2016, le département des Ardennes a lancé, en profitant des conseils de CIMbéton, sa première opération de retraitement en place au liant hydraulique routier. Lieu de cette intervention inédite : la RD48, sur le territoire de la commune de Mogues, sise à proximité immédiate de la frontière belge. Économique, écologique, ce chantier « test » ouvre une voie très prometteuse à cette technique dans l'est de l'Hexagone.

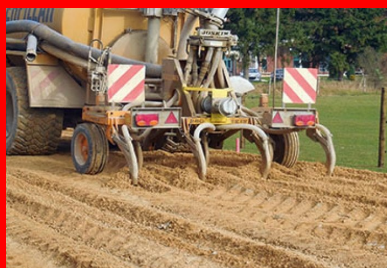
Après fragmentation de l'ancienne chaussée, une humidification se révèle nécessaire.

• La fragmentation de l'ancienne chaussée

Grâce à la mise en œuvre d'une raboteuse Wirtgen, qui intervient sur une profondeur de 35 cm, l'ancienne chaussée constituée de grave-bitume est transformée en matériau de faible granulométrie (comprise entre 0/20 et 0/31,5), directement exploitable par l'atelier de retraitement. Acheminée depuis Douzy, située à une vingtaine de kilomètres, une GNT 0/31,5 de la société Matériaux concassés ardennais (MCA) permet de recalibrer la courbe granulométrique et d'élargir la route départementale de 3,5 à 5 m.

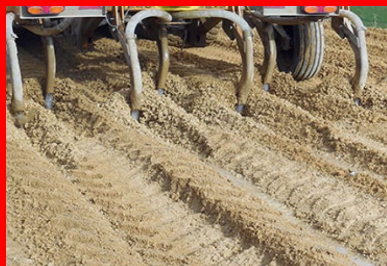
L'utilisation d'une arroseuse dotée d'un enfouisseur permet une meilleure répartition transversale de l'eau dans le sol.

Préalablement humidifié en respectant un dosage par une tonne à eau, dotée d'un enfouisseur, le matériau issu du fraissage reçoit le liant hydraulique, précisément épandu en quantité dosée au mètre carré. Le liant hydraulique (i.pro Ligex MS10-FPL1) est produit par Ciments Calcia. Au total, une douzaine de porteurs seront utilisés pour approvisionner le chantier, soit environ 350 tonnes de liant mises en œuvre.

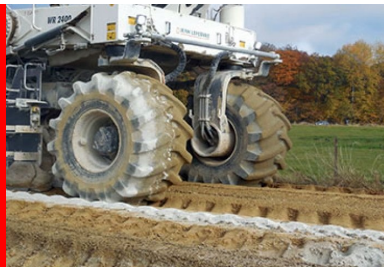
Spécialement dépêché de Woippy, près de Metz, le malaxeur Wirtgen WR-2400 d'Eurovia entre en action.

Le matériau obtenu par fragmentation de l'ancienne chaussée est soigneusement mélangé au liant i.pro Ligex MS10-FPL1 de Ciments Calcia par l'atelier de retraitement : un malaxeur Wirtgen WR-2400 d'Eurovia, spécialement dépêché de Woippy, près de Metz.

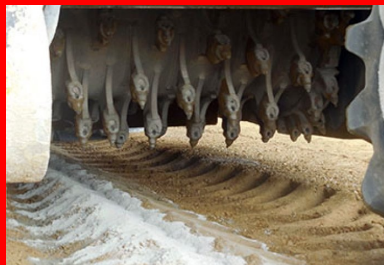
La puissance du rotor du malaxeur garantit une bonne homogénéisation verticale et transversale du mélange liant hydraulique-matériau fragmenté de l'ancienne chaussée
