Déviations de Mussidan : une couche de forme traitée au liant hydraulique

Mars 2018

Située entre Bergerac et Angoulême, la petite commune de Mussidan a bénéficié d'importants travaux pour son contournement routier à la dernière rentrée. Pour permettre de réaliser les derniers kilomètres de la nouvelle voie, Colas a réalisé une couche de forme traitée au liant hydraulique à 5 % : 800 tonnes de liants mis en œuvre en quatre jours.

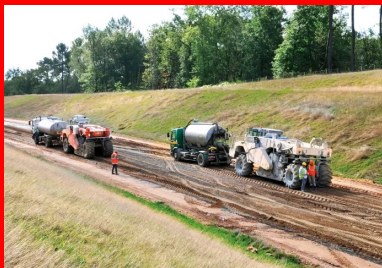
Le traitement a été effectué sur 35 cm de profondeur et 14 m de largeur.

« Aujourd'hui, nous commençons le traitement au liant hydraulique de la couche de forme. Nous allons traiter sur 35 cm de profondeur et 14 m de largeur, à raison de 5 % de liant. Cette opération va durer quatre jours pour traiter les 2,55 km de la future voie. »
