Déviation de Mussidan : une couche de forme traitée au liant hydraulique

Mars 2018

Située entre Bergerac et Angoulême, la petite commune de Mussidan a bénéficié d'importants travaux pour son contournement routier à la dernière rentrée. Pour permettre de réaliser les derniers kilomètres de la nouvelle voie, Colas a réalisé une couche de forme traitée au liant hydraulique à 5 % : 800 tonnes de liants mis en œuvre en quatre jours.

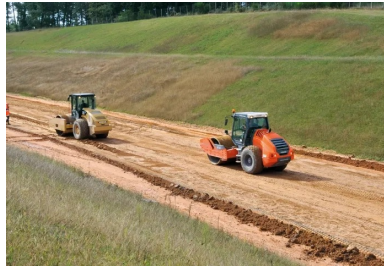
Neuf passes de cylindre vibrant ont été nécessaires pour obtenir la portance souhaitée (T2). Trafic attendu : 200 poids lourds par sens et par jour.

Puis le cylindre vibrant et le compacteur à pneus achèvent la mise en forme. Objectifs : une bonne compacité et, à terme, la portance visée (T2). « Nous avons préconisé neuf passes de cylindre vibrant et deux passes de compacteur à pneus », commente encore Anaïs.

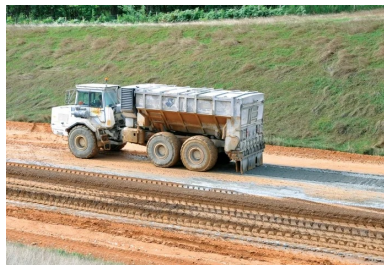
En quatre jours, 800 tonnes de liants Rolac Flex de Lafarge, provenant de l'usine d'Angoulême, ont été mises en œuvre.

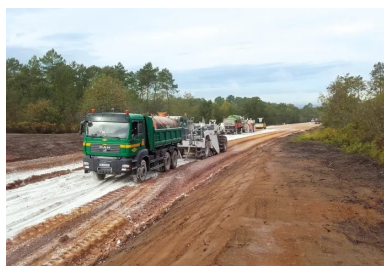
Sur l'emprise de la future voie, les étapes classiques du traitement se succèdent. Le sol ayant été préalablement décapé et mis en forme pour respecter le profil en long, la teneur en eau est vérifiée et éventuellement rectifiée. Puis les deux épandeurs de liants entrent en action, rapidement suivis par les deux malaxeurs agissant en parallèle.

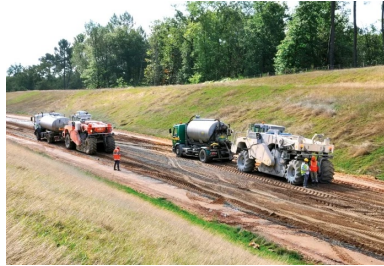
Le traitement a été effectué sur 35 cm de profondeur et 14 m de largeur.

« Aujourd'hui, nous commençons le traitement au liant hydraulique de la couche de forme. Nous allons traiter sur 35 cm de profondeur et 14 m de largeur, à raison de 5 % de liant. Cette opération va durer quatre jours pour traiter les 2,55 km de la future voie. »
