Déviations de Mussidan : une couche de forme traitée au liant hydraulique

Mars 2018

Située entre Bergerac et Angoulême, la petite commune de Mussidan a bénéficié d'importants travaux pour son contournement routier à la dernière rentrée. Pour permettre de réaliser les derniers kilomètres de la nouvelle voie, Colas a réalisé une couche de forme traitée au liant hydraulique à 5 % : 800 tonnes de liants mis en œuvre en quatre jours.

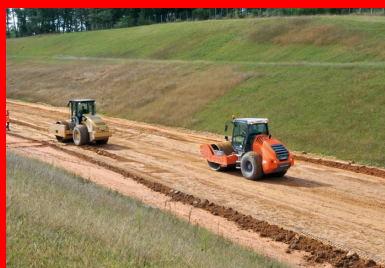
Neuf passes de cylindre vibrant ont été nécessaires pour obtenir la portance souhaitée (T2). Trafic attendu : 200 poids lourds par sens et par jour.

Puis le cylindre vibrant et le compacteur à pneus achèvent la mise en forme. Objectifs : une bonne **compacité** et, à terme, la portance visée (T2). « Nous avons préconisé neuf passes de cylindre vibrant et deux passes de compacteur à pneus », commente encore Anais.

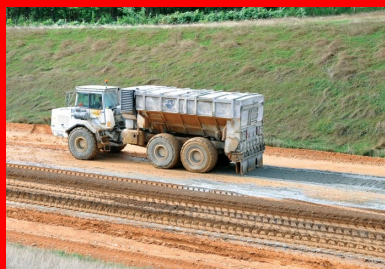
En quatre jours, 800 tonnes de liants Reliac Flex de Lafarge, provenant de l'usine d'Angoulême, ont été mises en œuvre.

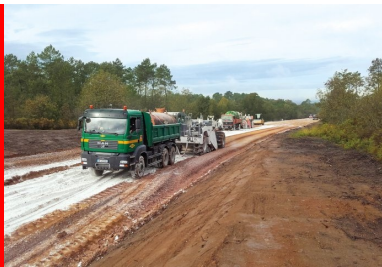
Sur l'emprise de la future voie, les étapes classiques du traitement se succèdent. Le sol ayant été préalablement décapé et mis en forme pour respecter le profil en long, la teneur en eau est vérifiée et éventuellement rectifiée. Puis les deux épandeurs de liants entrent en action, rapidement suivis par les deux malaxeurs agissant en parallèle.

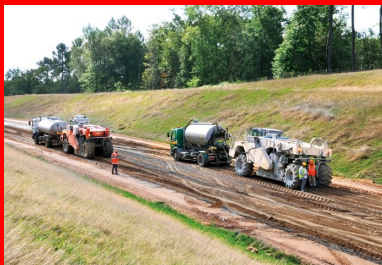
Le traitement a été effectué sur 35 cm de profondeur et 14 m de largeur.

« Aujourd'hui, nous commençons le traitement au liant hydraulique de la couche de forme. Nous allons traiter sur 35 cm de profondeur et 14 m de largeur, à raison de 5 % de liant. Cette opération va durer quatre jours pour traiter les 2,55 km de la future voie. »
