## Des voies communales en matériaux retraités en place à froid

**Économique et performant, le retraitement à la chaux et au liant hydraulique des matériaux en place donne une seconde jeunesse à certaines voies dégradées desservant la Communauté de communes de Save & Garonne.**

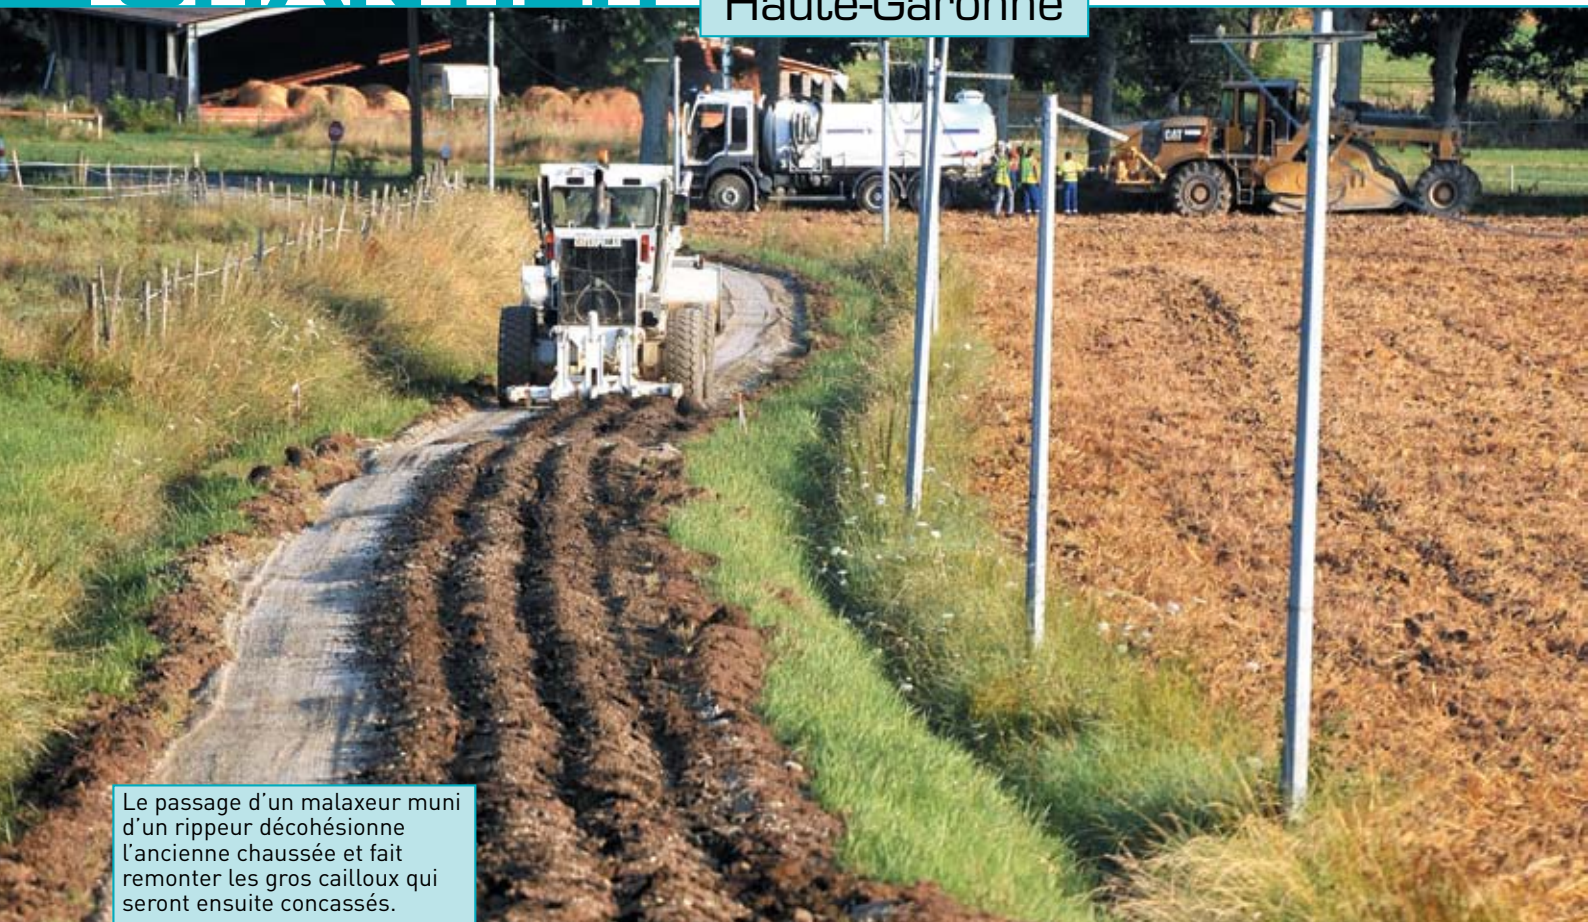
Le passage d'un malaxeur muni d'un rippeur décohesionne l'ancienne chaussée et fait remonter les gros cailloux qui seront ensuite concassés.

Le passage d'un malaxeur, muni d'un rippeur à l'arrière, a permis à la fois de scarifier l'ancienne chaussée pour faciliter les travaux ultérieurs mais aussi de faire ressortir les plus gros galets.

« Ceux-ci sont ensuite broyés, grosso modo en quatre, par un concasseur tiré par un tracteur. Cela évitera de rencontrer de trop gros éléments lors du malaxage, ce qui le rendrait moins efficace. En effet, le mélange serait moins homogène en raison de la présence, par endroits, de points durs. Autre avantage : cela réduit l'usure du malaxeur » signale Rémi Copin.

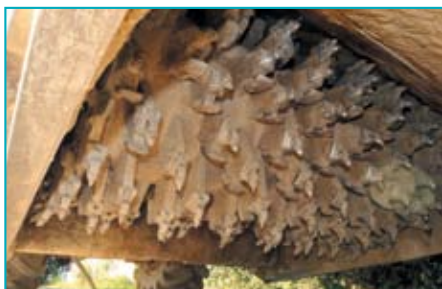
Grâce au rotor de malaxage, les matériaux, le liant et l'eau sont intimement mélangés sur 35 à 40 cm d'épaisseur.

Le malaxeur assure un traitement des matériaux du site au liant hydraulique routier sur 35 à 40 cm de profondeur.

« En partant du dosage préconisé par les laboratoires, la quantité d'eau apportée par l'arroseuse asservie est éventuellement ajustée selon l'humidité relative des matériaux le jour de leur traitement. C'est un très important facteur de réussite » souligne Rémi Copin.

Compte tenu de l'emprise de la route (3,5 m) et de la largeur du malaxeur (environ 2 m), il a été nécessaire de réaliser le retraitement en deux passages par demi-chaussée.

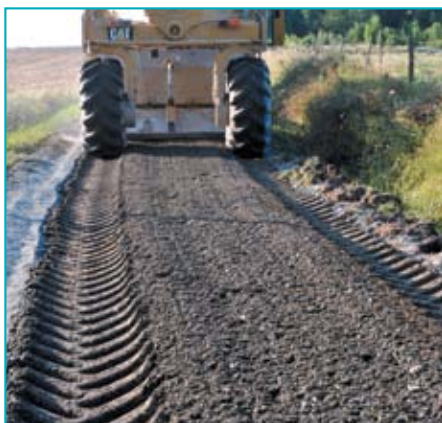
La niveleuse, munie de plusieurs rippeurs à l'arrière, permet à la fois de casser l'ancienne chaussée et de faire ressortir les plus gros galets.

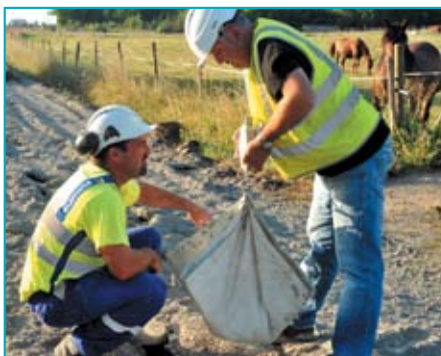
Contrôle, par simple pesée (essai dit "à la bêche"), de la régularité de l'épandage de liant hydraulique routier.

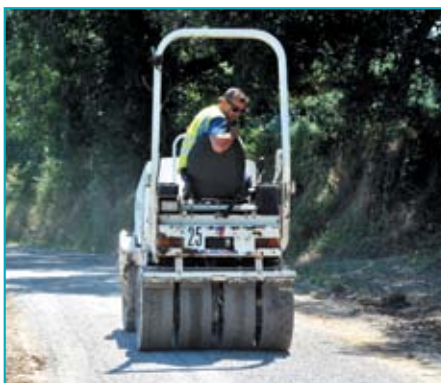
Finition, à l'aide d'un compacteur à roues, de la couche d'usure réalisée en enduit bicouche.

« La partie centrale de chaque voie est ainsi re-malaxée ce qui garantit sa parfaite homogénéité » conclut Rémi Copin. Suivent un réglage à la niveleuse puis un compactage au rouleau compresseur. Un enduit bi-couche d'usure est appliqué peu de temps après.
