Sol traité
LHR :
7 000 m²

Volume
béton :
500 m³

Seine-
Maritime

Le département de la Seine-Maritime et la région Normandie viennent d'achever l'aménagement d'un carrefour giratoire au droit de l'échangeur entre la RD6015 et les RD926 et RD33, au lieu-dit du Poteau d'Allouville, sur la commune d'Allouville-Bellefosse. Cet aménagement sécurisera tous les déplacements des usagers de ce carrefour complexe et confortera la desserte du territoire.

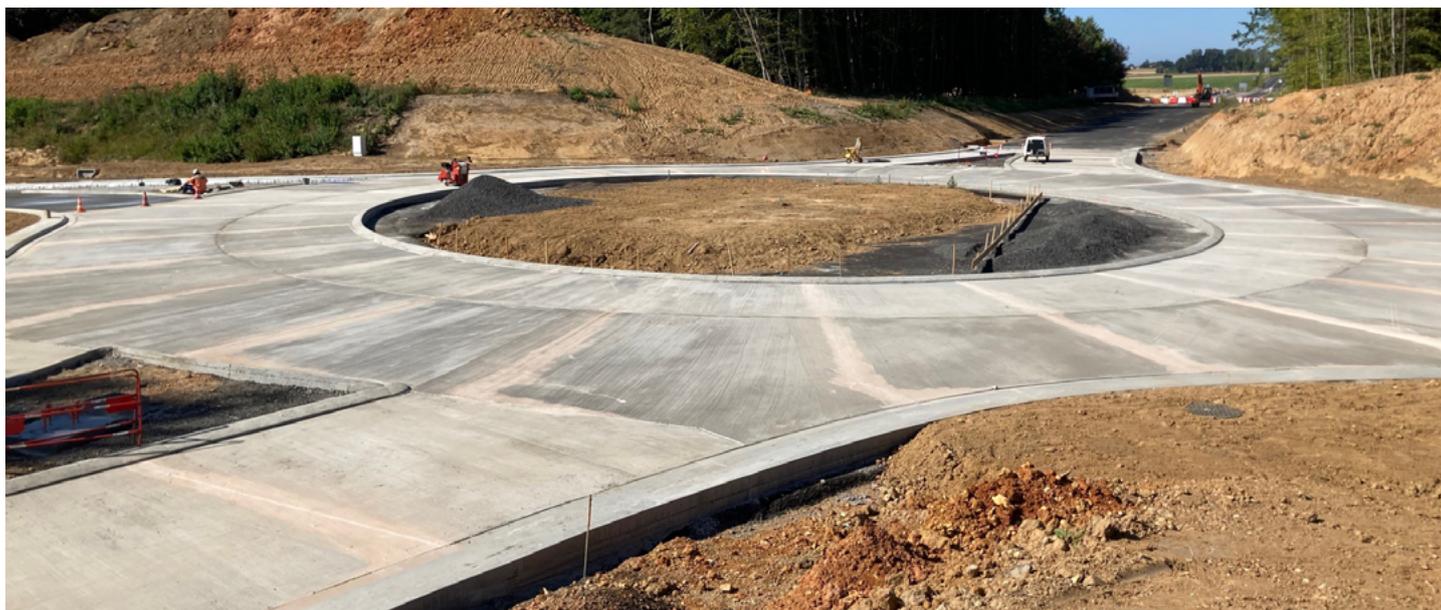
PHOTO D'OUVERTURE : Vue du carrefour giratoire en béton en cours de finition.
(©Joseph Abdo, JA-Consulting)

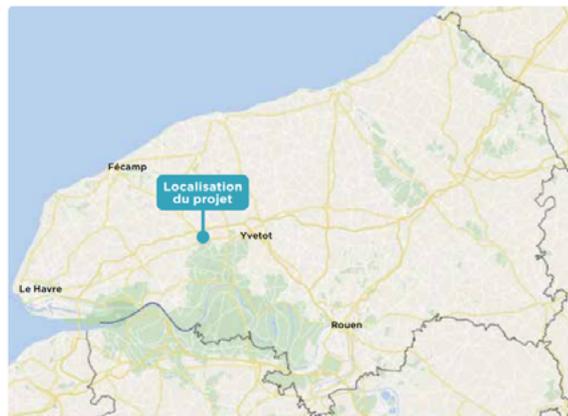
Localisation du projet.

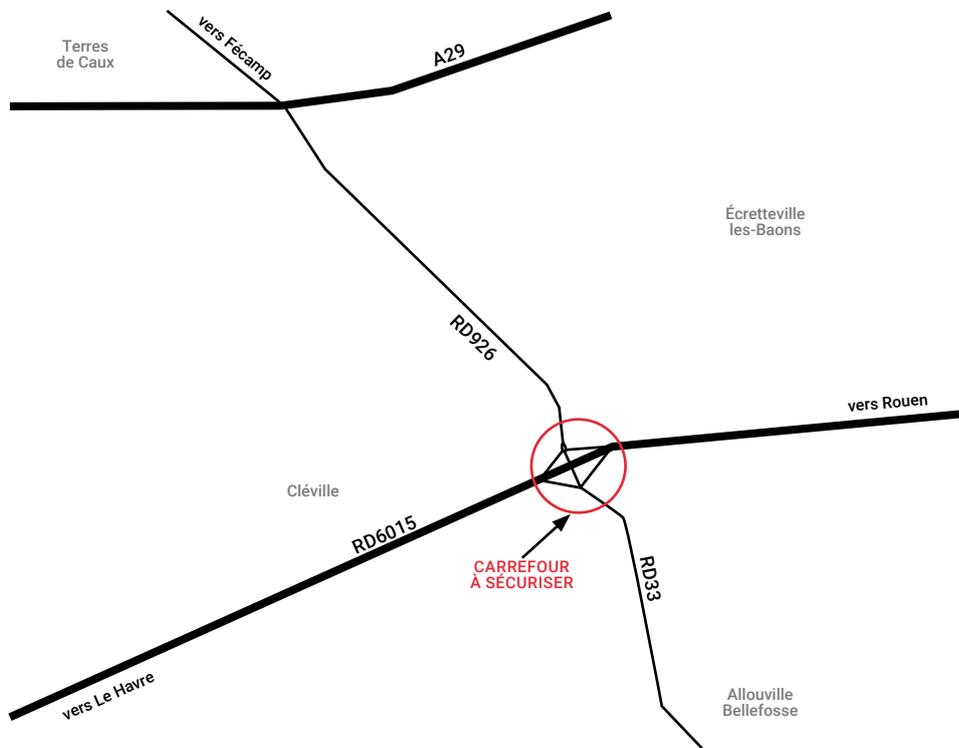
▼ Vue aérienne du carrefour actuel.
(©Conseil départemental de la Seine-Maritime)

Les intersections, gérées par des successions de panneaux stops ou cédez-le-passage, étaient complexes, peu lisibles et présentaient de mauvaises conditions de visibilité

Avant l'opération, un ouvrage d'art supportait la RD6015 et permettait son passage au-dessus de la RD926 au nord pour rejoindre la RD33 au sud. Les échanges entre la RD6015 et ces deux autres routes départementales se faisaient par des voies dénivelées qui les connectaient, sans avoir les caractéristiques de réelles bretelles. Les intersections, gérées par des successions de panneaux stops ou cédez-le-passage, étaient complexes, peu lisibles et présentaient de mauvaises conditions de visibilité, en particulier la voie de sortie de la RD6015 depuis Le Havre. Ces bretelles et multiples intersections participaient à la mauvaise perception de l'ensemble du carrefour, dont le fonctionnement global était insatisfaisant.

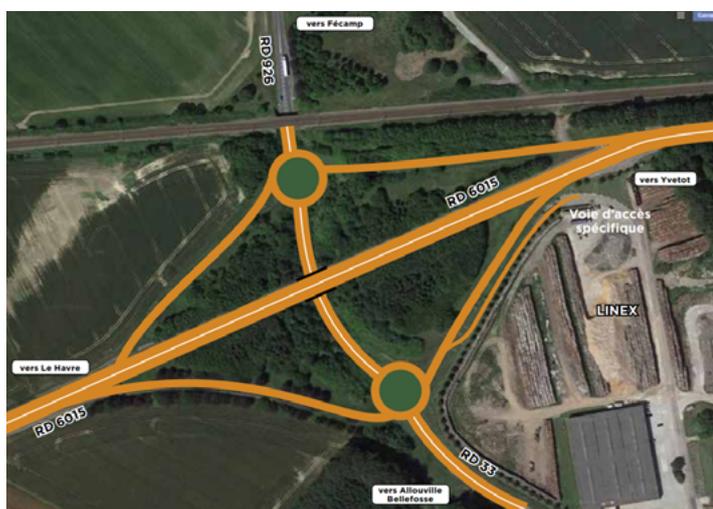
▲ Un double carrefour giratoire au pied de l'échangeur.

- Un double giratoire au pied de l'échangeur ;
- Un giratoire central à la place du pont.

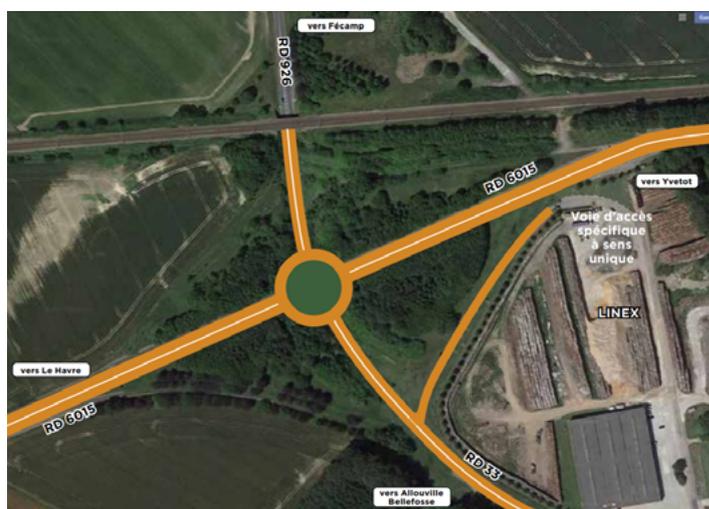
▲ Un carrefour giratoire au droit de l'échangeur.

La comparaison des deux solutions, selon différents critères, a conduit le Département à retenir celle d'un giratoire central à l'emplacement du passage supérieur de la RD6015 sur la RD926.

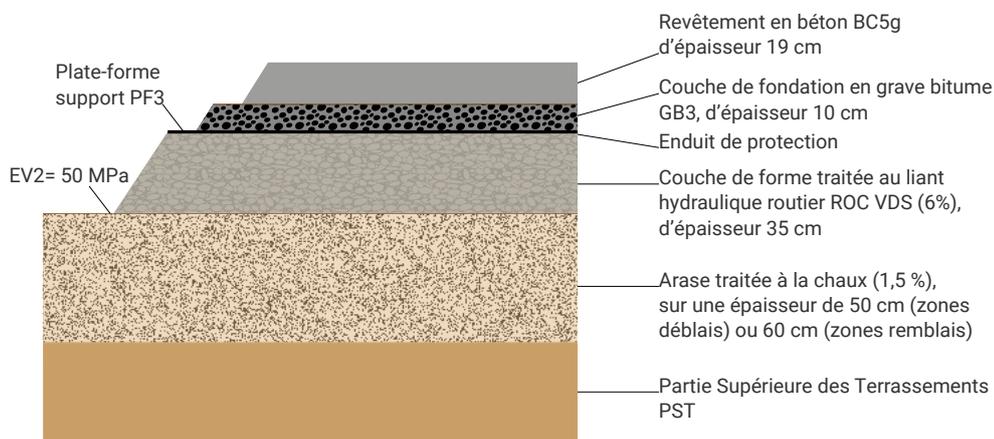
➤ Coupe en travers-type de la structure du carrefour giratoire d'Allouville-Bellefosse.

- Revêtement en béton de classe BC5, non armé et à joints goujonnés, de granulométrie 0/20 et d'épaisseur 19 cm ;
- Couche de fondation en grave-bitume GB3, de granulométrie 0/14 et d'épaisseur 10 cm ;
- Enduit bicouche clouté qui assure à la fois la protection de la CDF traitée et le collage à l'interface entre la CDF et la structure de chaussée ;
- Plate-forme support de portance PF3 ($120 \leq EV2 < 200$ MPa), constituée d'une arase traitée à la chaux (classe AR2), d'épaisseur 50 cm (zone en déblais) et 60 cm (zone en remblais), surmontée d'une CDF traitée avec le LHR ROC VDS, d'épaisseur 35 cm.

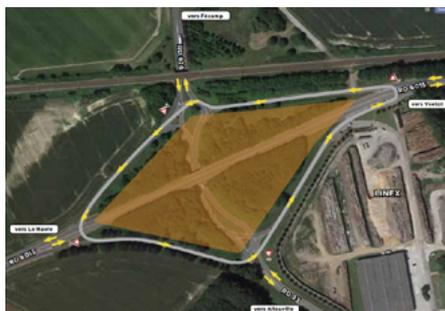
⤴ Plan de circulation pendant la phase travaux.

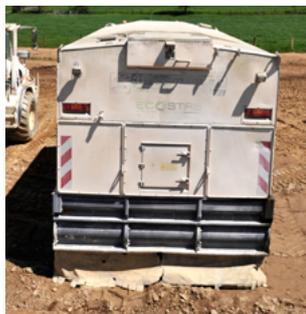
▲ Epandage du liant ROC VDS à l'aide d'un épandeur moderne asservi.

- Un épandage du LHR ROC VDS, à raison de 6 % (soit 40 kg/m²), à la surface du matériau, à l'aide d'un épandeur Panien PR306-15 ;
- Un malaxage à l'aide d'un pulvimixeur moderne Caterpillar RM500. Les derniers ajustements en teneur en eau jusqu'à l'obtention de la teneur optimale se font par une arroseuse-enfouisseuse.

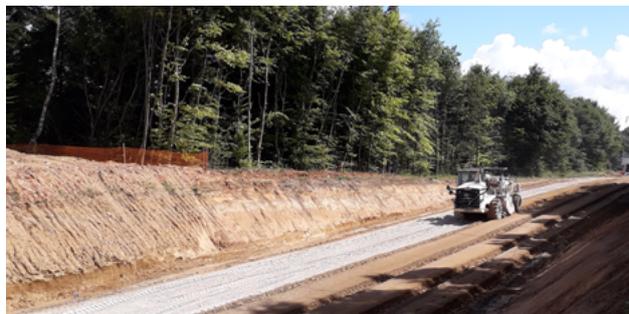
▲ Malaxage du liant avec le matériau de la couche de forme à l'aide d'un pulvimixeur moderne. (©Bruno Barberot, Colas).

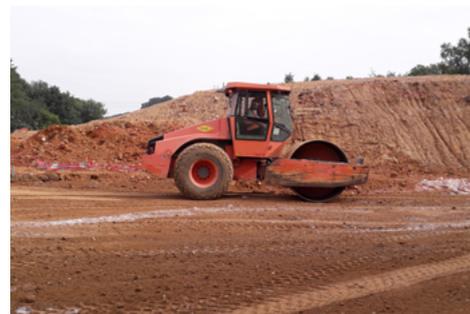
▲ Compactage de la couche de forme. (©Bruno Barberot, Colas).

Le matériau a été ensuite remis en forme à l'aide d'une niveleuse. Deux types de compacteurs se sont chargés du matériau traité afin d'atteindre l'objectif q3 fixé : un compacteur monocylindre à bille lisse Dynapac CA402 (pour bien compacter en fond de couche) puis compacteur à pneus Lebrero CNL 824 (pour donner un bel uni). Une niveleuse assistée par GPS a effectué le réglage par recoupe de la couche traitée pour obtenir un résultat au centimètre près. On parvient ainsi à un très bon uni et à un profil en long très régulier.

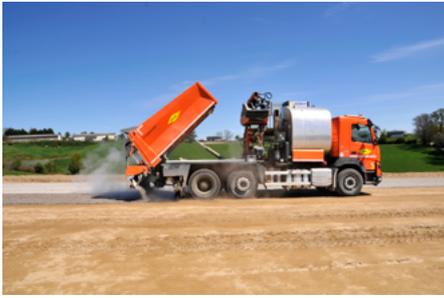
▲ Protection de la couche de forme.

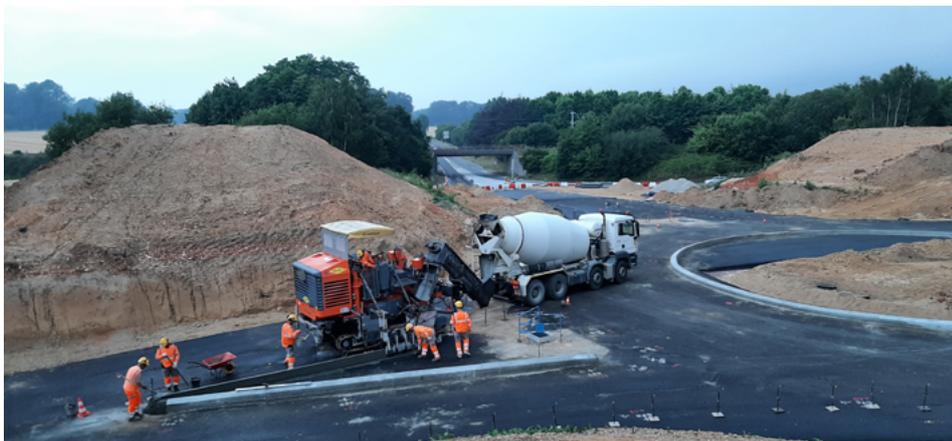
➤ Après la mise en œuvre de la grave-bitume, une machine à coffrage glissant a réalisé les bordures et les bordures-caniveaux. (©Quentin Hognon, Colas)

Une machine à coffrages glissants a été employée pour réaliser la bordure intérieure, puis la bordure-caniveau extérieure du carrefour giratoire. « Leur altimétrie est parfaitement contrôlée, ce qui permet de les utiliser comme guides pour le coulage du revêtement en béton. Elles servent également de coffrage, d'où un gain de temps non négligeable », signale Quentin Hognon, conducteur de travaux de l'agence Grands Travaux de Colas.

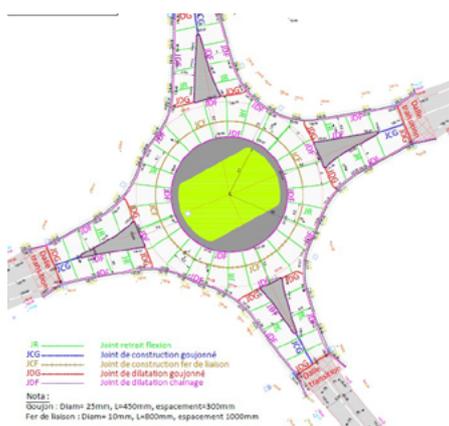
⤴ Plan de calepinage du carrefour giratoire. (©Marylène Redouani, CD 76)

Un des points essentiels d'un projet de giratoire en béton reste l'élaboration du plan de calepinage des joints des dalles.

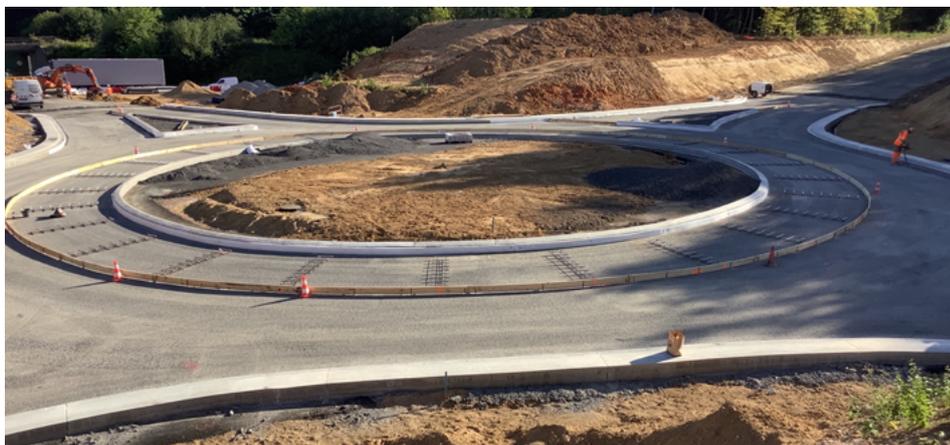
↗ Réalisation du coffrage de l'anneau interne entre la bordure béton qui sert aussi de coffrage et le coffrage bois. Les paniers de goujons sont positionnés et fixés dans la grave-bitume. (©Quentin Hognon, Colas)

L'entreprise a mis en place, au droit de chaque joint de retrait transversal et de chaque joint de dilatation, un système de transfert de charge : celui-ci est constitué de goujons de 25 mm de diamètre et de 45 cm de longueur. Ils sont positionnés à mi-hauteur du revêtement en béton et à cheval sur le joint, à l'aide de paniers, à raison d'un goujon tous les 30 cm.

Ces paniers, stockés sur le chantier, seront positionnés avec un espacement bien défini (entre 4 et 5 m) et fixés sur la fondation en grave-bitume au droit des joints, repérés par une marque en dehors de l'emprise de la chaussée, juste à l'avant de la règle vibrante. « Et ce ne sont pas moins de 150 paniers porte-goujons, soit un total de 1 500 goujons, qui ont été ainsi utilisés sur ce chantier », précise Quentin Hognon.

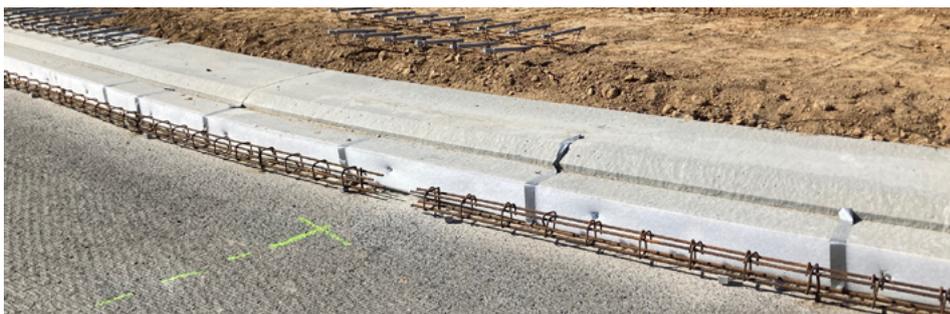
➤ Les chaînages ont été mis en place pour renforcer les bords de dalles sollicités ainsi qu' au droit des joints de dilatation.
(©Quentin Hognon, Colas)

- Les bords de dalles près des joints de dilatation transversaux, sur l'anneau central et autour des émergences (chambres de tirage et regards de visite) ;
 - Les bords de dalles en béton situés au droit des entrées et des sorties du carrefour giratoire ;
 - Les bords extérieurs de l'anneau central, soumis au trafic provisoire de chantier ou routier pendant les travaux du giratoire ;
 - Tout le bord intérieur de l'anneau central pour pallier la circulation occasionnelle en phase définitive.
-

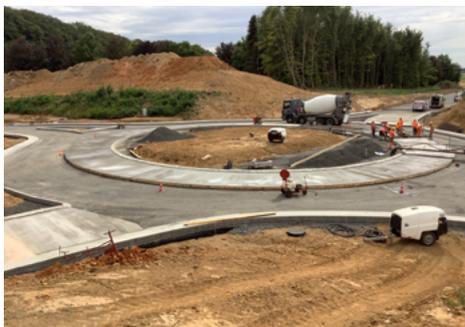
➤ Bétonnage de l'anneau intérieur du carrefour giratoire. (©Quentin Hognon, Colas)

Le premier demi-anneau intérieur a été réalisé à la règle vibrante, en s'appuyant sur les bordures comme référentiel et sur le coffrage en bois. Le principe est le même pour l'anneau extérieur.

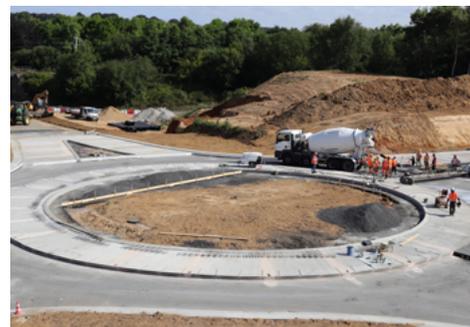
➤ Bétonnage de l'anneau extérieur du carrefour giratoire. (©Quentin Hognon, Colas)

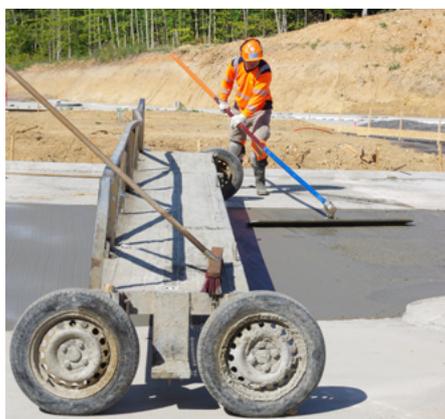
⤴ Talochage de la surface du béton. (©Joseph Abdo, JA-Consulting)

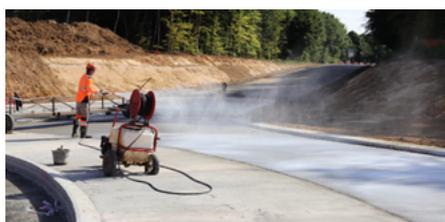
⤴ Pulvérisation d'un produit de cure à la surface du béton. (©Quentin Hognon, Colas)

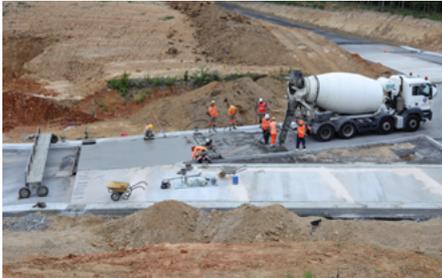
⤴ Contrôle de la consistance du béton à l'aide de l'essai d'affaissement au cône d'Abrams. (©Quentin Hognon, Colas)

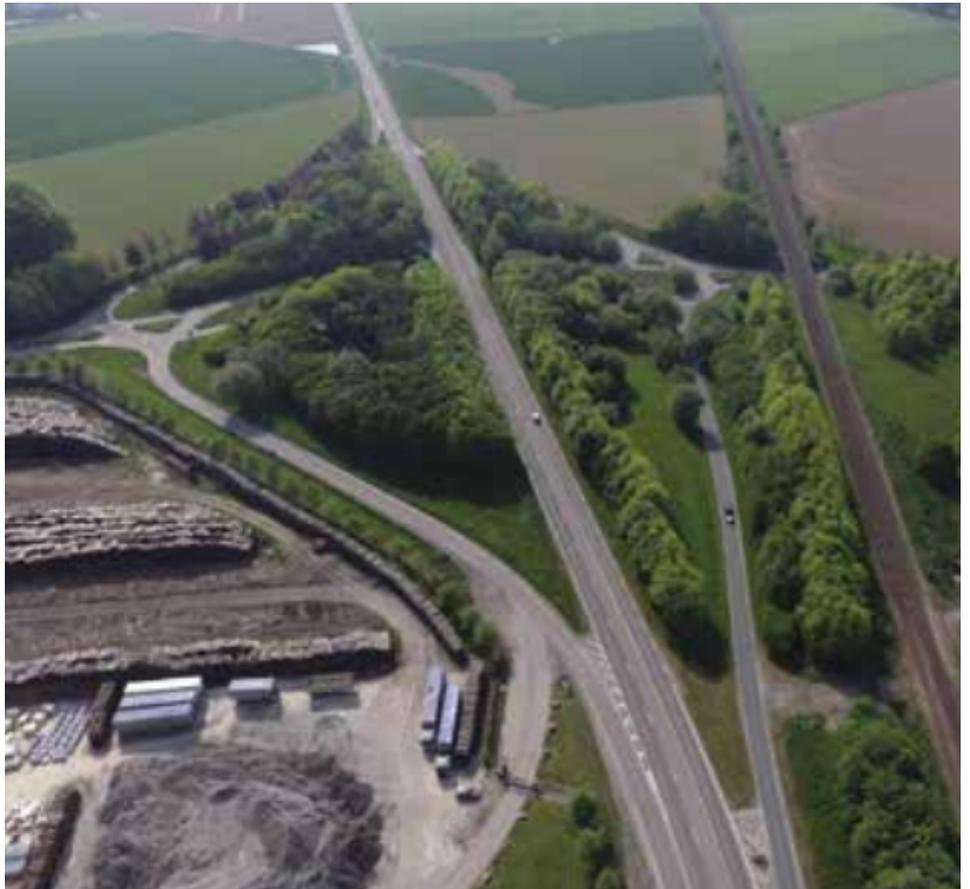
⤴ L'état avant travaux de l'échangeur entre les RD 6015-RD 926-RD33.
(©Conseil départemental de la Seine-Maritime).

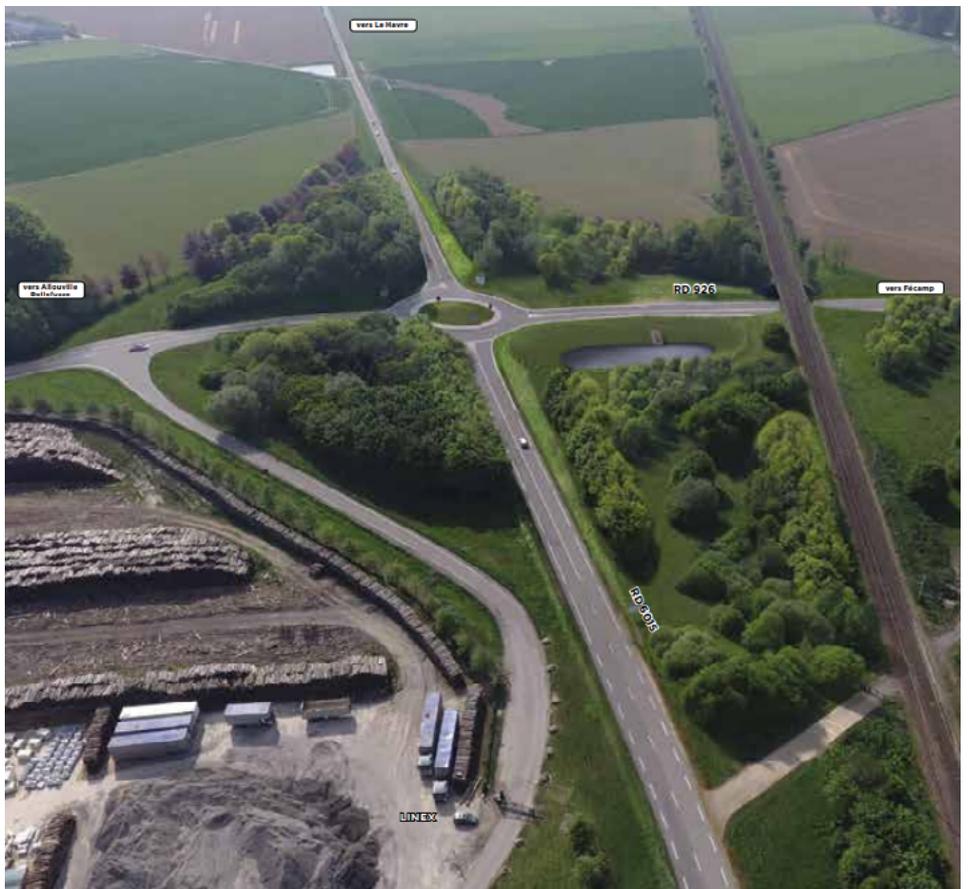
⤴ L'état après travaux du carrefour giratoire reliant les RD 6015-RD 926-RD33.
(©Conseil départemental de la Seine-Maritime).

Le carrefour giratoire est construit à la place de l'ouvrage d'art. Sa chaussée se situe à environ 1,80 m au-dessus de la chaussée actuelle de la RD926. Les quatre branches axées sur le giratoire remplacent les nombreuses intersections complexes et peu lisibles du carrefour existant. Les échanges entre la RD6015 et les RD926 et RD33 ne se font plus par des voies dénivelées, mais bel et bien dans le même plan. L'actuelle voie d'accès vers la RD6015, en direction d'Yvetot, est devenue une voie privée pour l'entrée de Linex, réglant ainsi les difficultés liées au stationnement de poids lourds le long de la voirie. Cette solution a entraîné la réalisation d'importants travaux de remblai afin de mettre au même niveau le giratoire et ses quatre bretelles d'accès.
