# **SARZEAU**

# MORBIHAN (56)

Pour valoriser le site de Suscinio, le Département du Morbihan en concertation avec la commune de Sarzeau et l'Architecte des bâtiments de France - a opté pour une solution de requalification intégrant des aménagements en béton désactivé, fabriqué et livré par Lafarge Bétons et des aménagements en sable stabilisé au liant Stabex (livré par Heidelberg Materials). Un choix qualitatif, mais aussi et surtout respectueux de l'environnement ! Ces matériaux vont permettre de mieux structurer l'espace urbain, tout en facilitant l'accès aux usagers comme aux visiteurs et en favorisant un meilleur cadre de vie pour les riverains.

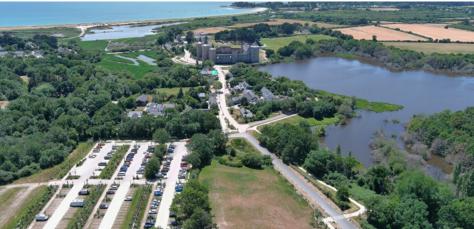
${\bf \Lambda}$  Le stationnement d'accueil nord, après les travaux d'aménagement. (© Phytolab)

Le traitement différencié des surfaces de stationnement et de cheminement, le choix judicieux des matériaux des revêtements et un grand nombre de plantations limitent ainsi l'impact de ce parc de stationnement. Ce dernier a été conçu en trois zones destinées à contenir progressivement les véhicules, suivant la fréquentation du site et la saison.

La première zone, utilisée en permanence, est construite avec des matériaux résistants au trafic : de l'enrobé bitumineux, éclairci par grenaillage, pour les allées circulées et du sable stabilisé renforcé pour les places de stationnement.

La seconde zone, destinée à recevoir les véhicules en période de forte affluence, est réalisée avec des allées en sable stabilisé renforcé et des places de stationnement en mélange de terre-pierre (40-60 %), favorisant à la fois la végétalisation du revêtement, le rafraîchissement du stationnement et l'infiltration des eaux.

Dans ces deux zones, l'organisation en « peigne » du stationnement dégage de larges bandes plantées et végétalisées.

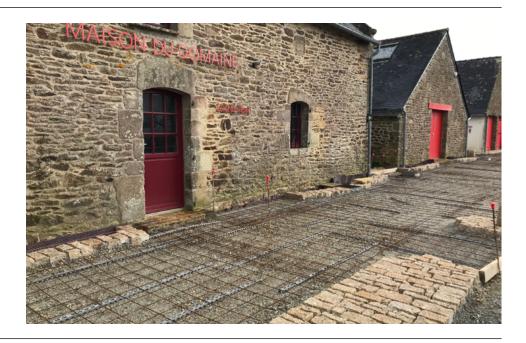
Après avoir réalisé les coffrages et le pavage, le treillis soudé est positionné sur des cales au tiers inférieur du revêtement en béton. (©Phytolab)

L'étape la plus délicate était la préparation du chantier, notamment au niveau des coffrages. Il y a eu recours à des coffrages en bois pour dessiner les aménagements droits ; et on s'est servi des bandes structurantes en pierre qui délimitent les bords des zones de pavage. Une fois les coffrages posés et solidement fixés au sol, un treillis soudé ST15C a été positionné à 4 cm au-dessus du fond de forme à l'aide de cales.
